Relatório de tarefas

Mig Soluções - GRA Instalações e Transportes Ltda

Informações do cliente	
Nome do cliente DIEGO LEITE BOM LTDA ME	CPF/CNPJ -
Endereço Mauá Comex, R. Júlio de Castilhos, 80, Jaguarão - RS, 96300-000	
Telefone -	Falar com -
Tarefa #44955327	
Quem executou Ricardo Steigleder	Data/Hora 05/08/2024 às 14:04
Tipo de tarefa DIÁRIO DE OBRA - ULTRA RS	
Orientação 02B190+ REDE LIQUIDA AGENDADO COM DIEGO 53 984689602 LOCAL É RESTAUANTE FECHA AS 15:00 HS	
Check-in Não efetuou check-in	Checkout Não efetuou check-out
Relato de execução Hoje existe uma rede líquida no local pois a caixa de abastecimento está fora de norma devido estar próximo há janela e janela não tem como isolar,e próximo a ponto de equinicao,e rede líquida está próximos a energia elétrica,em visita no local definimos um local novo acesso na rua 20 de setembro, cliente solicitou também novos pontos de consumo,cliente vai abrir aonde vai ser interligação pois o tubo está concertado e amassado	
VISITA DE PROJETO TURNKEY

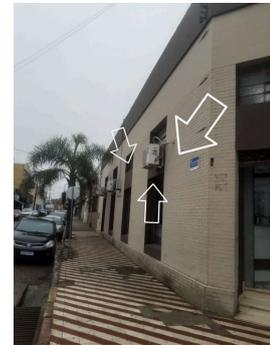
rede líquida antiga
