## RELATÓRIO DE INSPEÇÃO DE SEGURANÇA

**POLITECNO INDUSTRIA DE PLASTICOS LTD,**

**TAG: TQ**      FD-080

## INSPEÇÃO EM VASO DE PRESSÃO

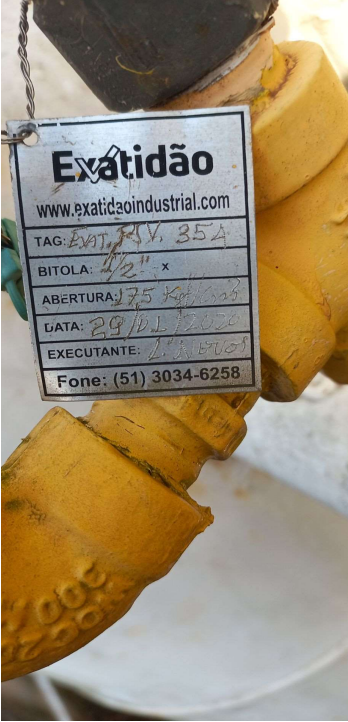
Foto 02 – Manômetro

Identificação do instrumento (manômetro): PI-526  
 Identificação do instrumento (válvula): PSV-354
