RELATÓRIO DE INSPEÇÃO DE SEGURANÇA

BF INDUSTRIA DE MAQUINAS LTDA

TAG: TQ 25180

INSPEÇÃO EM VASO DE PRESSÃO

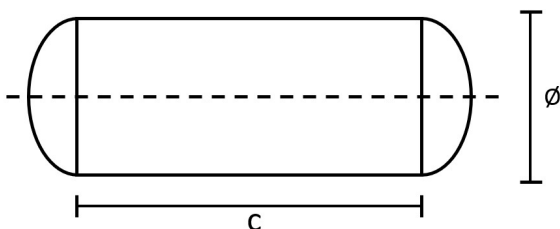
ESQUEMA

Dimensões do vaso: Ø1040,38 X 2897 mm

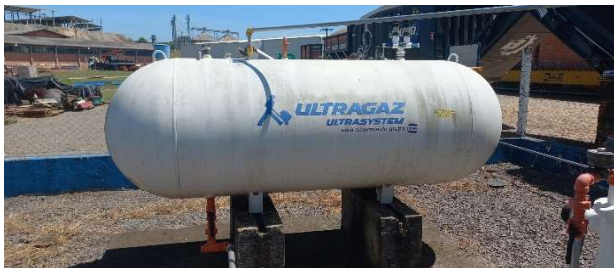
Foto 01 – Ativo
Foto 02 – Placa de identificação original
Foto 03 - Válvula de segurança 1
Foto 04 - Válvula de segurança 2
