RELATÓRIO DE INSPEÇÃO DE SEGURANÇA

TAG: TQ 143602

INSPEÇÃO EM VASO DE PRESSÃO

Em cumprimento a Norma Regulamentadora NR-13 – "Caldeiras e Vasos de Pressão", PORTARIA Nº 1.846, DE 1º DE JULHO de 2022, do Ministério do Trabalho – MT, foi concluída na data de 01 de Dezembro de 2023, onde foi realizada a Inspeção inicial de Segurança, no tanque de GLP, Série: TQ 143602 ,instalado na empresa GENERAL MOTORS DO BRASIL LTDA, localizada na RODOVIA BR 101, KM 47 - NOVA BRASILIA - JOINVILLE - SC.

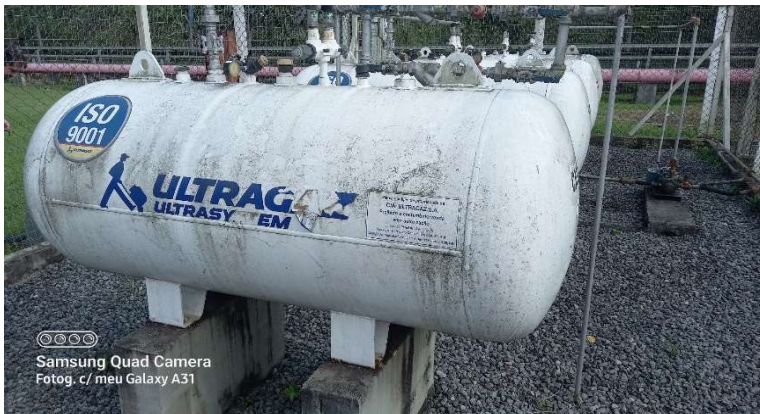
O vaso de pressão está apto para operação, porém com pontos de corrosão e sujeira.

- Foto 01 – Ativo
- Foto 02 – Placa de identificação original
- Foto 03 - Adesivo de categoria

RECOMENDAÇÕES E PROVIDÊNCIAS NECESSÁRIAS: Necessário pintura e trocar manômetro do tanque.

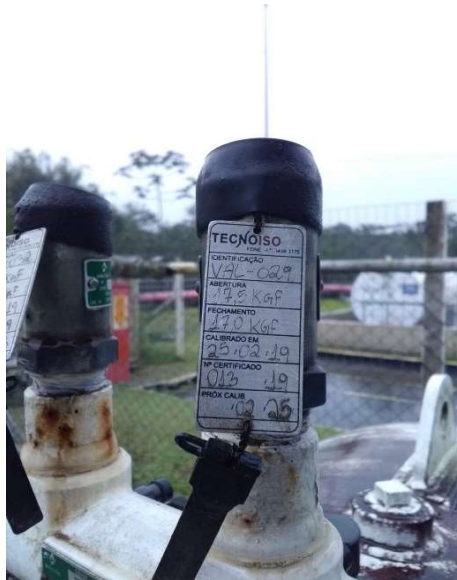
- Foto 04 - Válvula de segurança 1
- Foto 05 - Válvula de segurança 2
- Foto 06 - Manômetro
