RELATÓRIO DE INSPEÇÃO DE SEGURANÇA

TAG: TQ 52508

INSPEÇÃO EM VASO DE PRESSÃO

Em cumprimento a Norma Regulamentadora NR-13 – "Caldeiras e Vasos de Pressão", PORTARIA Nº 1.846, DE 1º DE JULHO de 2022, do Ministério do Trabalho – MT, foi concluída na data de 25 de Abril de 2024, onde foi realizada a Inspeção inicial de Segurança, no tanque de GLP, Série: TQ 52508 ,instalado na empresa CONSTRUTORA ALEGRETENSE LTDA, localizada na RODOVIA BR 290, KM 520 - INTERIOR - ROSÁRIO DO SUL - RS.

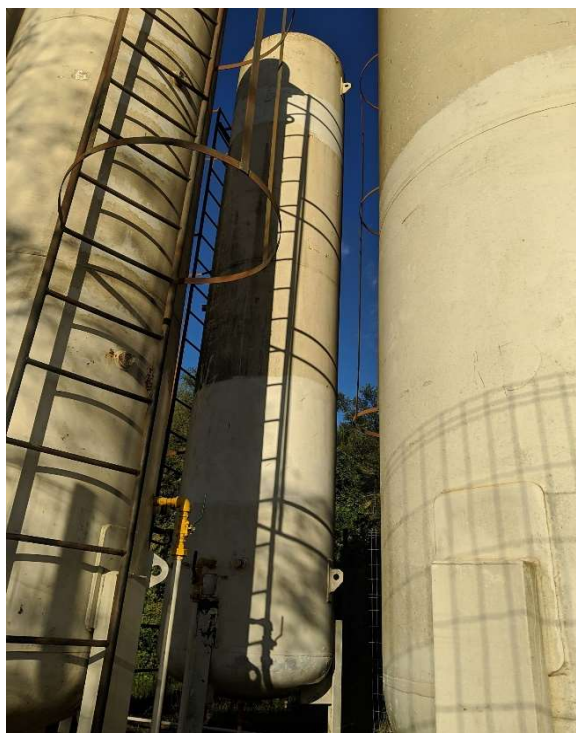
Foto 01 – Ativo

O vaso de pressão encontra-se em bom estado de conservação. Apto para operação.

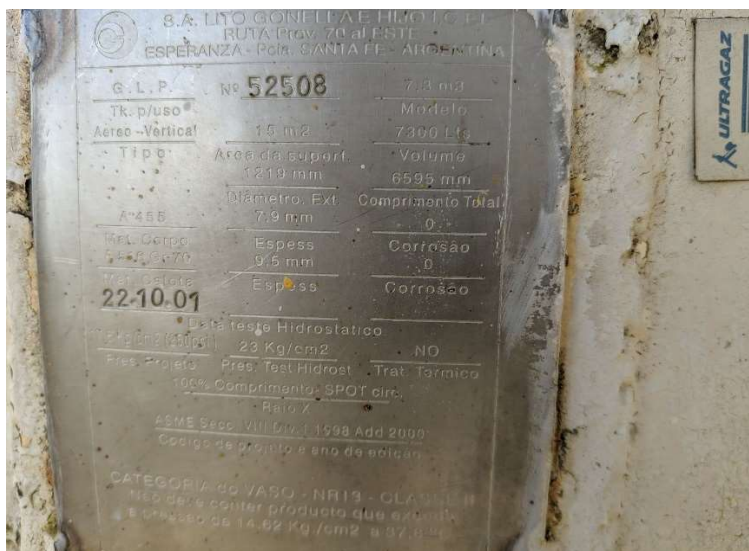
Foto 02 – Placa de identificação original

Fabricante: Lito Gonella
Número de identificação: 52508
Ano de fabricação: 2001
Pressão máxima de trabalho admissível: 17,6 kgf/cm²
Pressão de prova hidrostática: 23 Kgf/cm²
Código de projeto: ASME VIII DIV.01
Capacidade: 7000 L

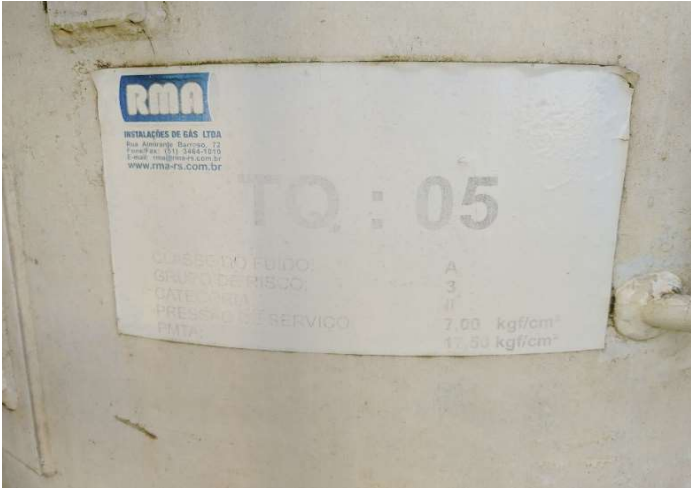
Foto 03 - Adesivo de categoria

Categoria: II
Área externa: 15 m²
Prontuário n^o: PRV 0093/18

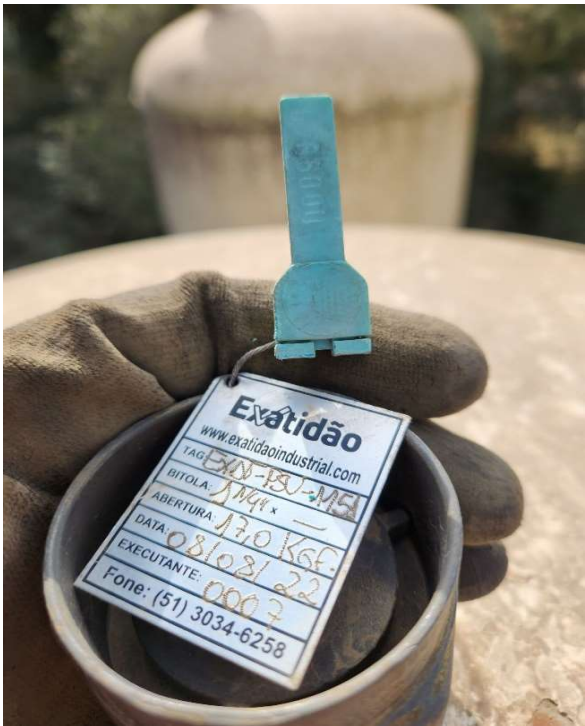
Foto 04 - Válvula de segurança

Identificação do instrumento (manômetro): PI-1773
 Identificação do instrumento (válvula): PSV-1153

RECOMENDAÇÕES E PROVIDÊNCIAS NECESSÁRIAS: Válvulas de segurança da rede líquida, bomba e pit-stop estão com a calubração vencida, necessário trocá-las.
