## RELATÓRIO DE INSPEÇÃO DE SEGURANÇA

**IDILIA ARMANI COLOMBO INDUSTRIA TEXTIL LTDA**

**TAG: TQ**          698

## INSPEÇÃO EM VASO DE PRESSÃO

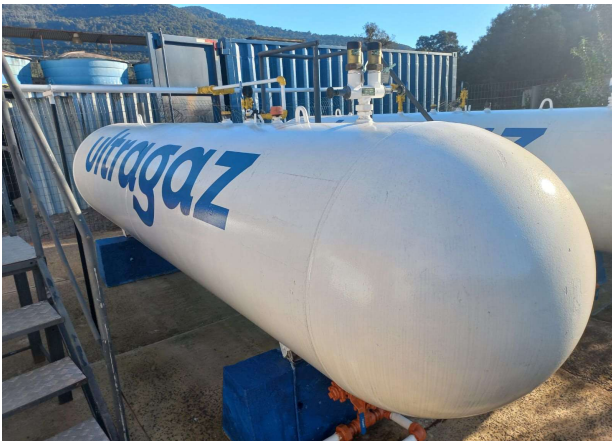
Foto 01 – Ativo  
Foto 02 – Placa de identificação original  
Foto 03 - Adesivo de categoria  
Foto 04 - Válvula de segurança 1

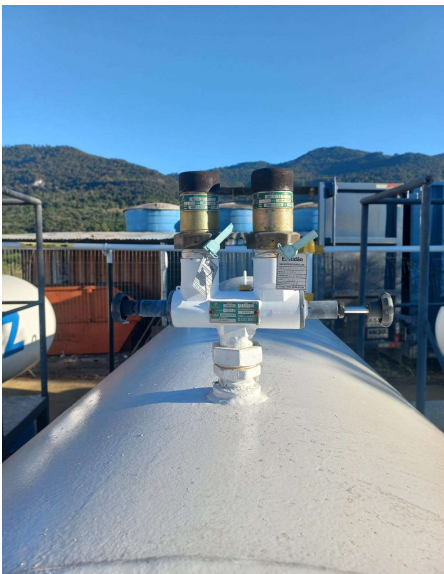
Foto 05 - Válvula de segurança 2  
Foto 06 - Manômetro  
Foto 07 - Multipoint  
Foto 06 - Multipoint - placa

**RECOMENDAÇÕES E PROVIDÊNCIAS NECESSÁRIAS:** 1. Tanque sem adesivo de categoria - Adicionar. 2. Manômetro do filtro decantador com identificação ilegível - trocar manômetro ou substituir identificação.
