## **RELATÓRIO DE INSPEÇÃO DE SEGURANÇA**

### **METASA SA INDUSTRIA METALURGICA**

**TAG: TQ**            20040

## INSPEÇÃO EM VASO DE PRESSÃO

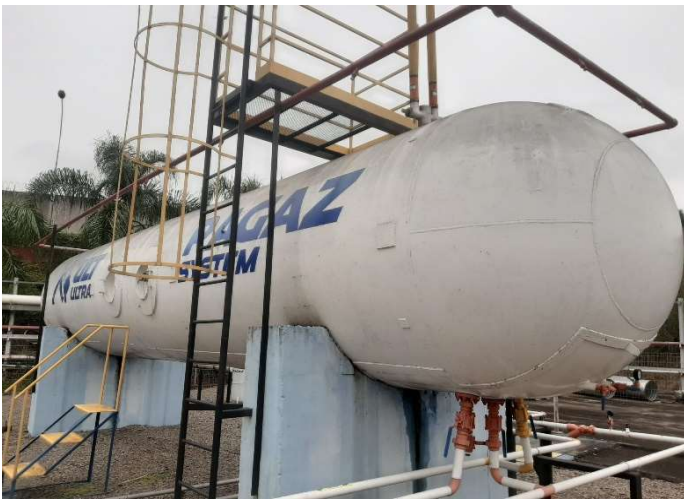
Foto 01 – Ativo  
Foto 02 – Placa de identificação original  
Foto 03 - Adesivo de categoria  
Foto 04 - Válvula de segurança 1
