## RELATÓRIO DE INSPEÇÃO DE SEGURANÇA

**TAG: TQ**      10923

## INSPEÇÃO EM VASO DE PRESSÃO

<b>RELATÓRIO DE INSPEÇÃO DE VASO DE PRESSÃO CONFORME NR-13</b>	Código: RG-CO.52.08 Revisão: 03 Página: 1/5
---	--	---

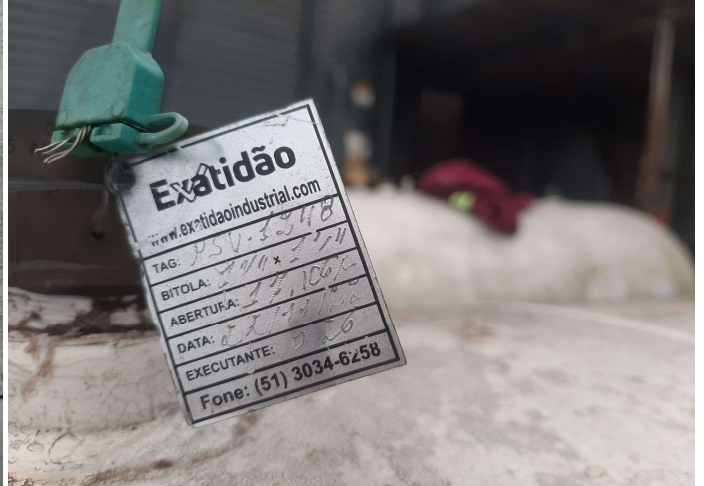
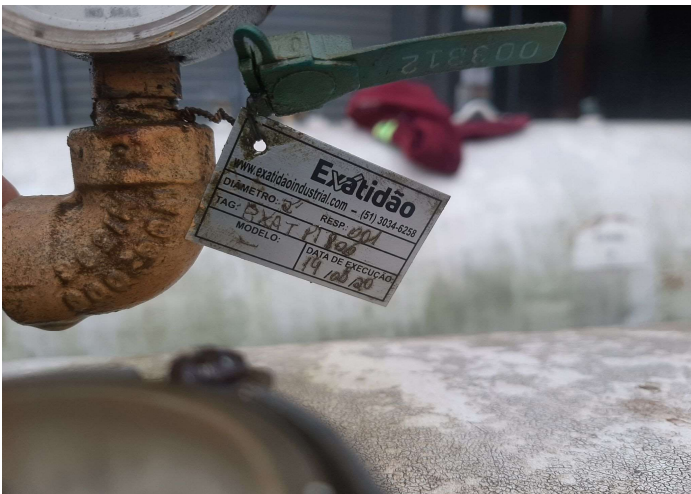
Foto 04 - Válvula de segurança 1  
 Foto 05 - Manômetro

Identificação do instrumento (manômetro): PI-806

Identificação do instrumento (válvula): PSV-1248
