RELATÓRIO DE INSPEÇÃO DE SEGURANÇA

TAG: TQ FD-055

INSPEÇÃO EM VASO DE PRESSÃO

Em cumprimento a Norma Regulamentadora NR-13 – "Caldeiras e Vasos de Pressão", PORTARIA N° 1.846, DE 1º DE JULHO de 2022, do Ministério do Trabalho – MT, foi concluída na data de 26 de Junho de 2024, onde foi realizada a Inspeção inicial de Segurança, no tanque de GLP, Série: TQ FD-055 ,instalado na empresa STARA AS, localizada na ROD RS 142 S/N - DISTRITO INDUSTRIAL - VICTOR GRAEFF - RS.

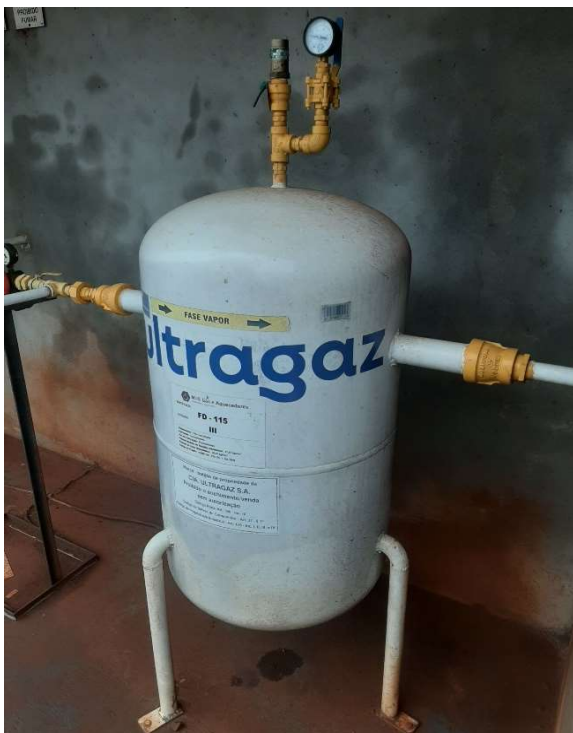
O vaso de pressão encontra-se em bom estado de conservação. Apto para operação.

Foto 01 – Ativo
 Foto 02 – Placa de identificação original

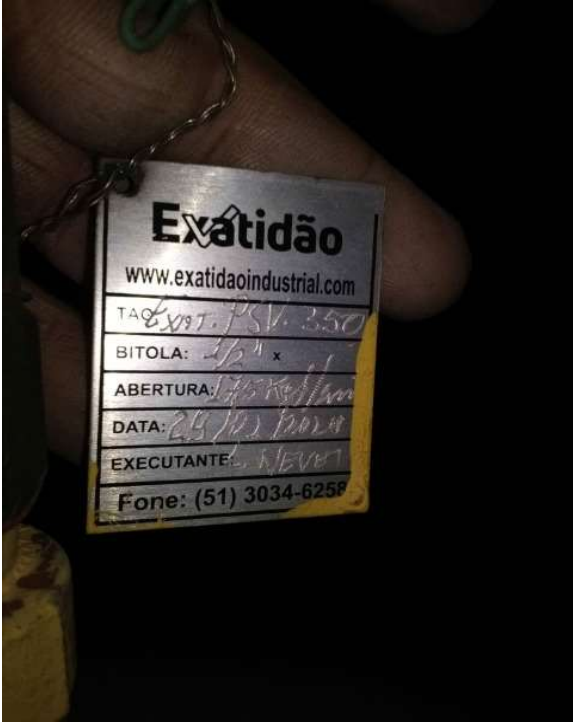
PSV-350

Foto 03 - Válvula de segurança e
 Foto 04 - Manômetro

RECOMENDAÇÕES E PROVIDÊNCIAS NECESSÁRIAS: Reconstituir plaqueta de identificação da válvula de segurança.

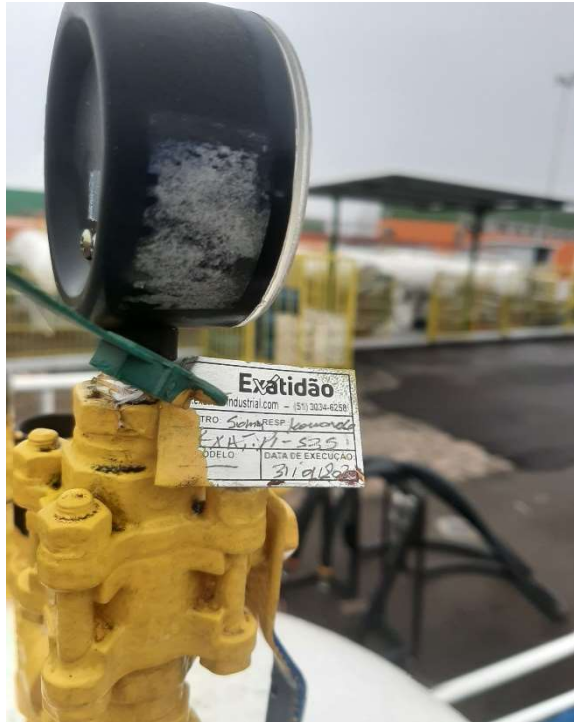
Identificação do instrumento (manômetro): PI-1128
