RELATÓRIO DE INSPEÇÃO DE SEGURANÇA

REALENGO ALIMENTOS LTDA

TAG: TQ FD-020

INSPEÇÃO EM VASO DE PRESSÃO

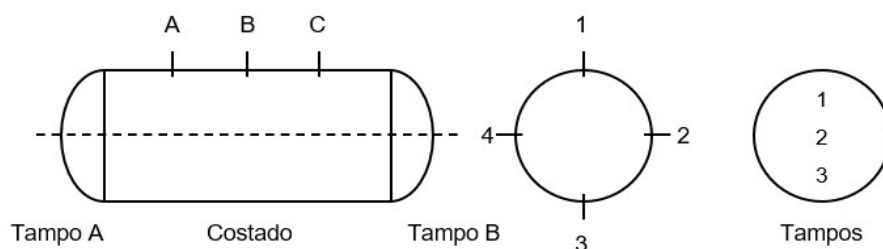
MEDIÇÕES DE ESPESSURA POR ULTRA-SOM:

Pontos	Costado			Tampos	
	A	B	C	A	B
1	5,2	6,6	5,1	5,1	5,3
2	5,1	6,5	5,2	5,2	5,3
3	4,9	6,6	4,9	5,2	5,1
4	5,3	6,8	5,1

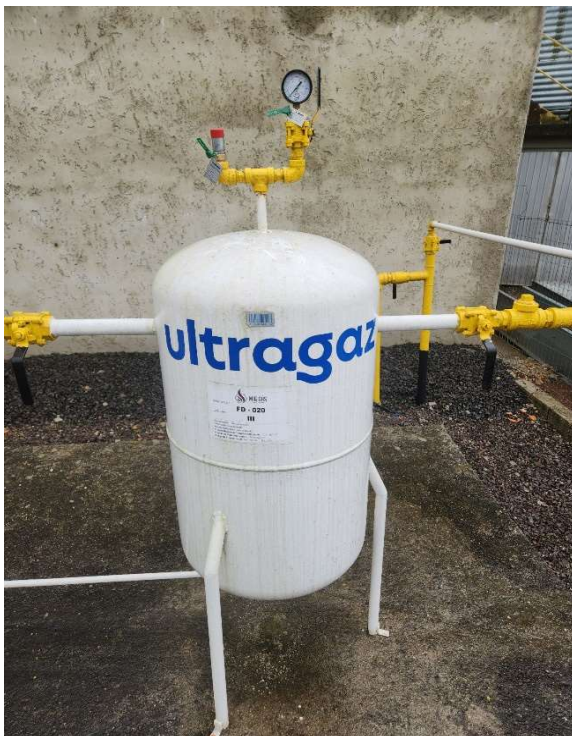
Foto 01 – Ativo
 Foto 02 – Placa de identificação original

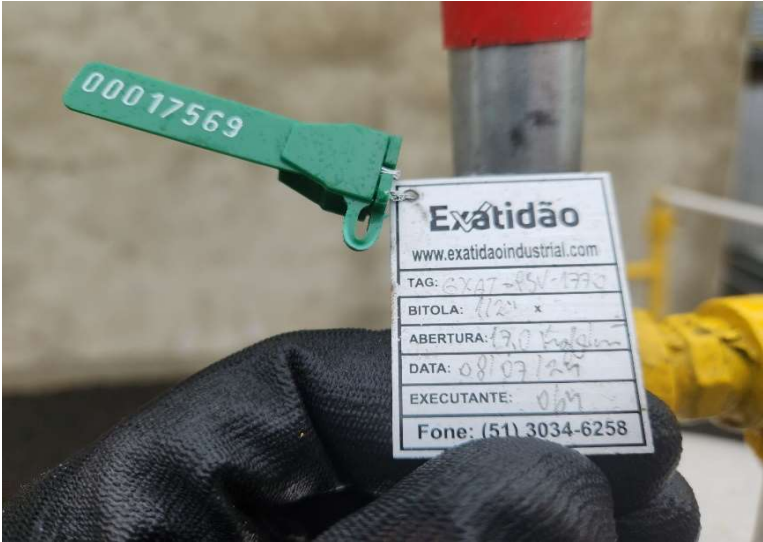
Foto 03 - Válvula de segurança
 Foto 04 - Manômetro

RECOMENDAÇÕES E PROVIDÊNCIAS NECESSÁRIAS: Válvulas de segurança da rede líquida, bomba e pit-stop estão com a calubração vencida, necessário trocá-las.
