## RELATÓRIO DE INSPEÇÃO DE SEGURANÇA

**JORGE LONGARAY JAEGER**

**TAG: TQ**      19713

## INSPEÇÃO EM VASO DE PRESSÃO

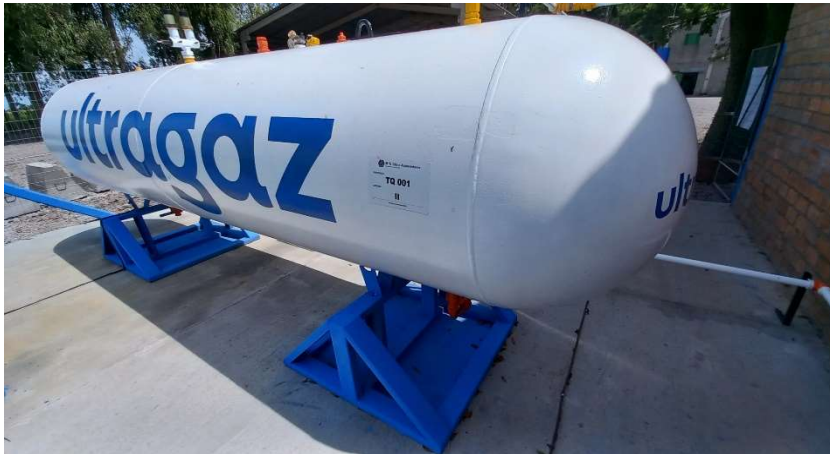
Foto 01 – Ativo  
 Foto 02 – Placa de identificação original  
 Foto 03 - Adesivo de categoria

O vaso de pressão encontra-se em bom estado de conservação. Apto para operação.

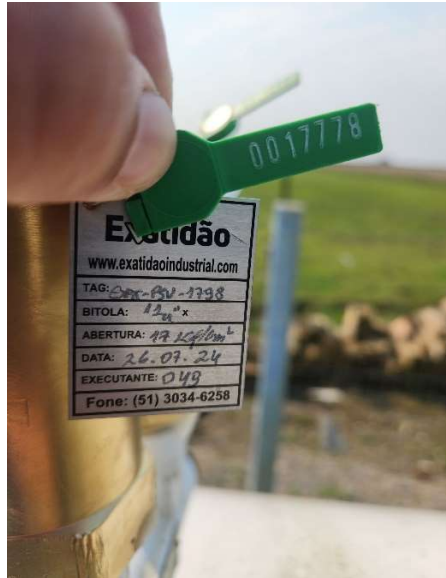
Foto 04 - Válvula de segurança 1  
 Foto 05 - Válvula de segurança 2  
 Foto 06 - Manômetro
