RELATÓRIO DE INSPEÇÃO DE SEGURANÇA

TAG: TQ 19714

INSPEÇÃO EM VASO DE PRESSÃO

Em cumprimento a Norma Regulamentadora NR-13 – "Caldeiras e Vasos de Pressão", PORTARIA Nº 1.846, DE 1º DE JULHO de 2022, do Ministério do Trabalho – MT, foi concluída na data de 19 de Fevereiro de 2023, onde foi realizada a Inspeção inicial de Segurança, no tanque de GLP, Série: TQ 19714 ,instalado na empresa JORGE LONGARAY JAEGER, localizada na EST SANTA RITA DO SUL, 2155 - ZONA RURAL - ARAMBARÉ - RS.

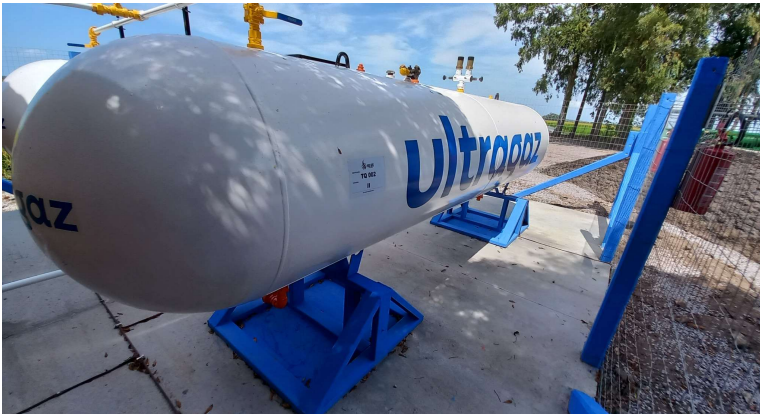
O vaso de pressão encontra-se em bom estado de conservação. Apto para operação.

Foto 01 – Ativo
 Foto 02 – Placa de identificação original
 Foto 03 - Adesivo de categoria

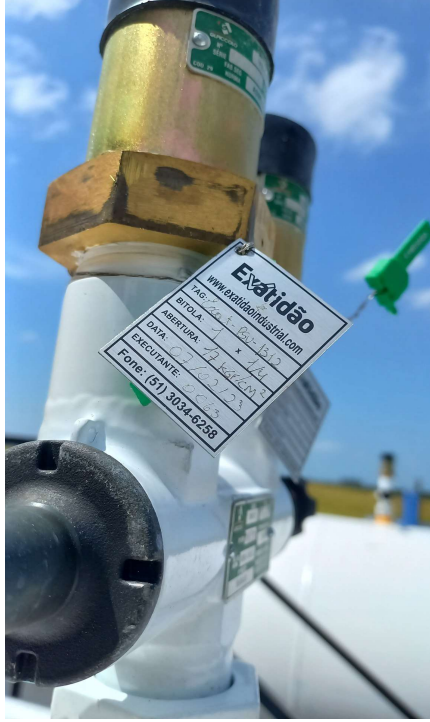
Foto 04 - Válvula de segurança 1
 Foto 05 - Válvula de segurança 2
 Foto 06 - Manômetro
