## RELATÓRIO DE INSPEÇÃO DE SEGURANÇA

# ELETROGYX TERMOELETRICA LTDA

## INSPEÇÃO EM VASO DE PRESSÃO

Em cumprimento a Norma Regulamentadora NR-13 – "Caldeiras e Vasos de Pressão", PORTARIA Nº 1.846, DE 1º DE JULHO de 2022, do Ministério do Trabalho – MT, foi concluída na data de 12 de Julho de 2024, onde foi realizada a Inspeção periódica de Segurança no tanque de GLP, Série: TQ 17781, instalado na empresa ELETROGYX TERMOELETRICA LTDA, localizada na BR 280 - KM 168,5 - SN - RIO BRANCO - MAFRA - SC.

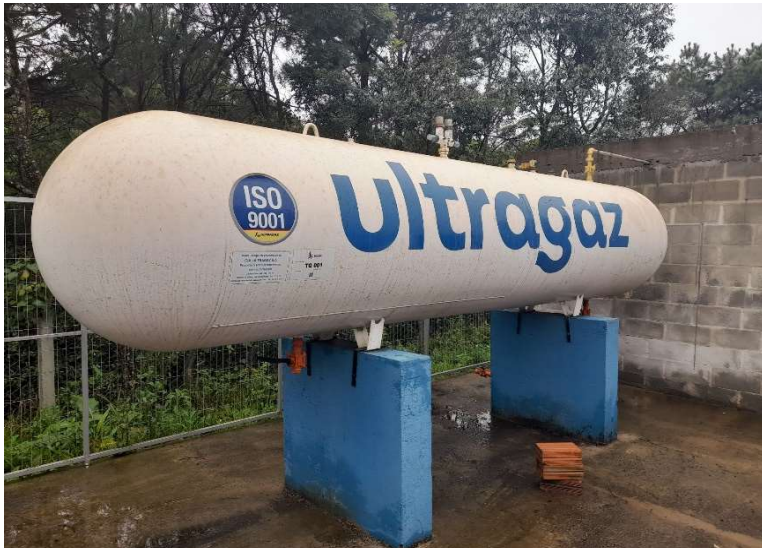
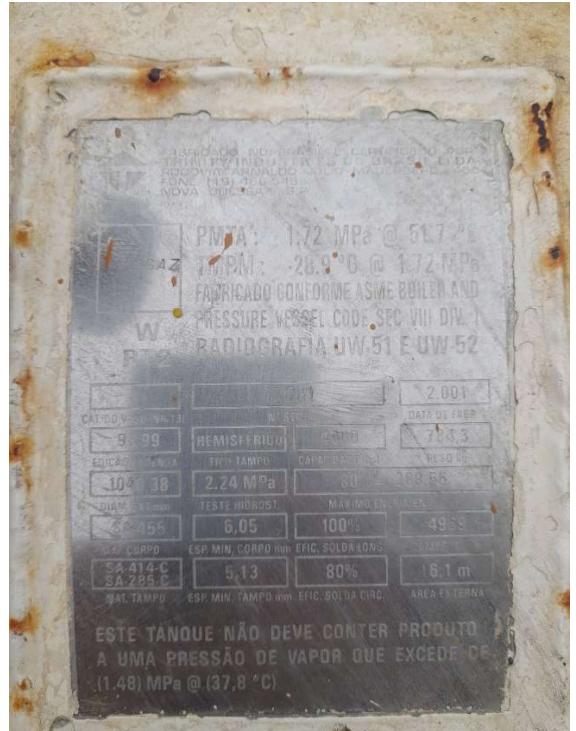
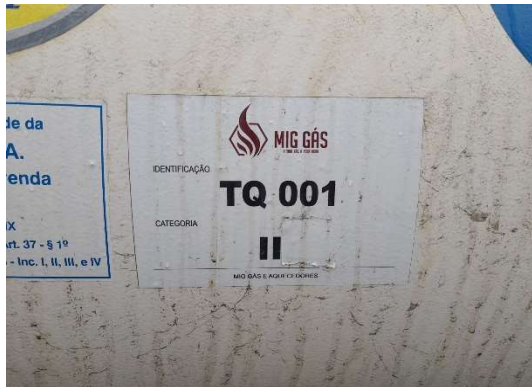
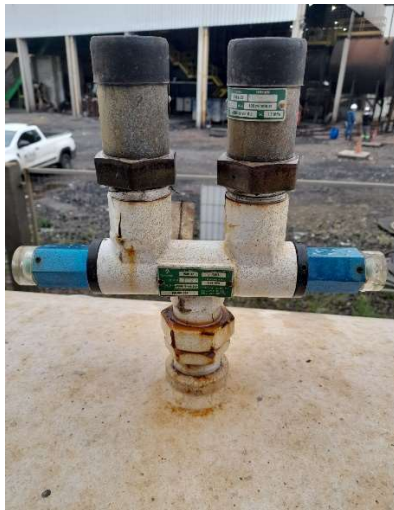
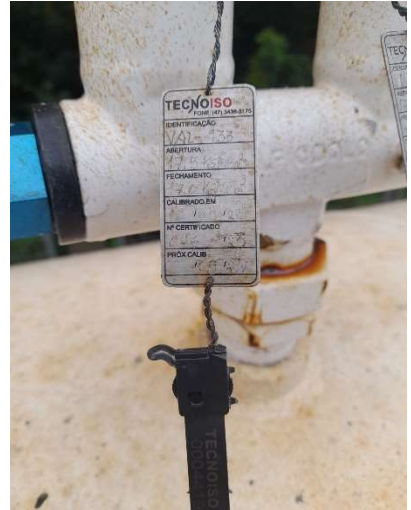
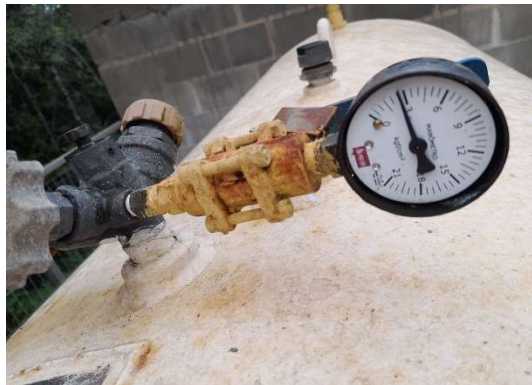
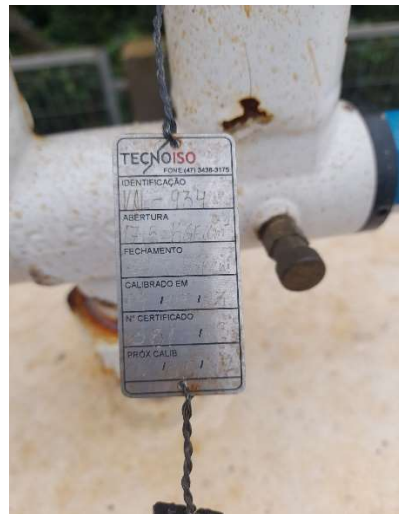
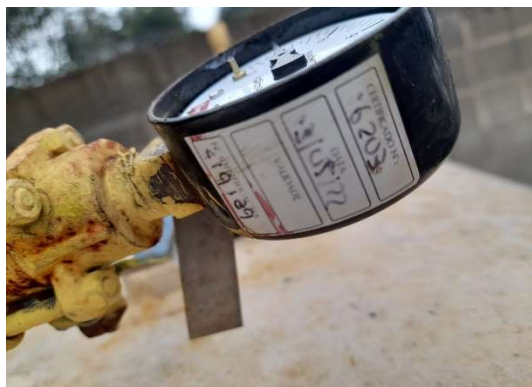
### FOTOS:

Foto 01 – Ativo  
 Foto 02 – Placa de identificação original  
 Foto 03 – Adesivo de categoria  
 Foto 04 - Manômetro

Foto 05 - Manômetro id  
 Foto 06 - Multipoint  
 Foto 07 - ID válvula de segurança 1  
 Foto 08 - ID válvula de segurança 2
