## RELATÓRIO DE INSPEÇÃO DE SEGURANÇA

**TAG: TQ**      74

## INSPEÇÃO EM VASO DE PRESSÃO

Em cumprimento a Norma Regulamentadora NR-13 – "Caldeiras e Vasos de Pressão", PORTARIA Nº 1.846, DE 1º DE JULHO de 2022, do Ministério do Trabalho – MT, foi concluída na data de 10 de Julho de 2024, onde foi realizada a Inspeção periódica de Segurança no tanque de GLP, Série: TQ 74, instalado na empresa PRIME BRASIL CONSTRUCOES LTDA, localizada na RUA EURICO ADAM, 82 - CENTRO - ITAJAÍ - SC.

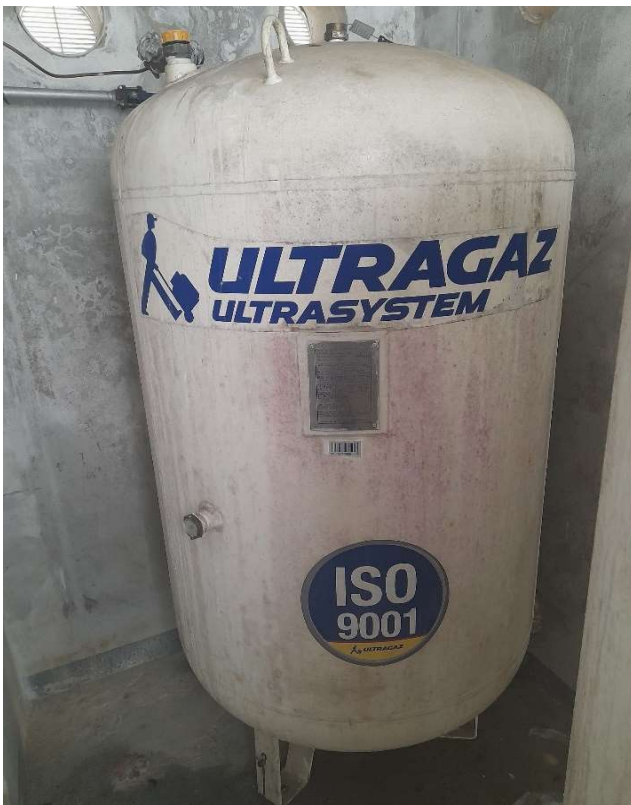
Foto 01 – Ativo  
 Foto 02 – Placa de identificação original

**RECOMENDAÇÕES E PROVIDÊNCIAS NECESSÁRIAS:** Adicionar adesivo de categoria - Tanque 05.

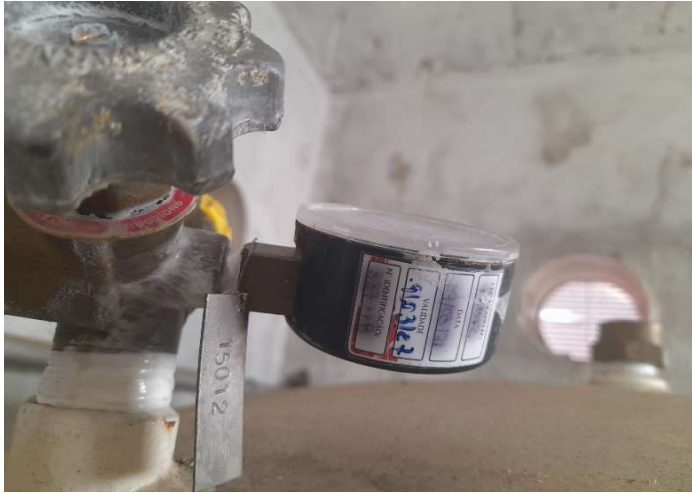
Identificação do instrumento (manômetro): 15012  
 Identificação do instrumento (válvula): VAL-733

Foto 03 - Válvula de segurança  
 Foto 04 - Manômetro
