RELATÓRIO DE INSPEÇÃO DE SEGURANÇA

TAG: TQ 6

INSPEÇÃO EM VASO DE PRESSÃO

Em cumprimento a Norma Regulamentadora NR-13 – "Caldeiras e Vasos de Pressão", PORTARIA Nº 1.846, DE 1º DE JULHO de 2022, do Ministério do Trabalho – MT, foi concluída na data de 16 de Julho de 2024, onde foi realizada a Inspeção periódica de Segurança no tanque de GLP, Série: TQ 6, instalado na empresa ROGGA SA CONSTRUTORA E INCORPORADORA, localizada na RUA RIO GRANDE DO SUL, S/N - ITACOLOMI - BALNEÁRIO PIÇARRAS - SC.

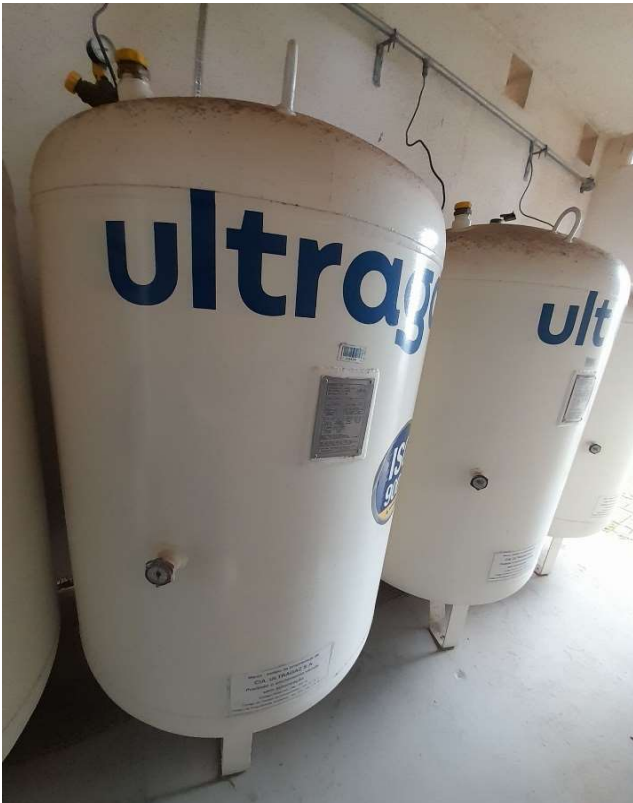
Foto 01 – Ativo
 Foto 02 – Placa de identificação original

RECOMENDAÇÕES E PROVIDÊNCIAS NECESSÁRIAS: Adicionar adesivo de categoria nos tanques.

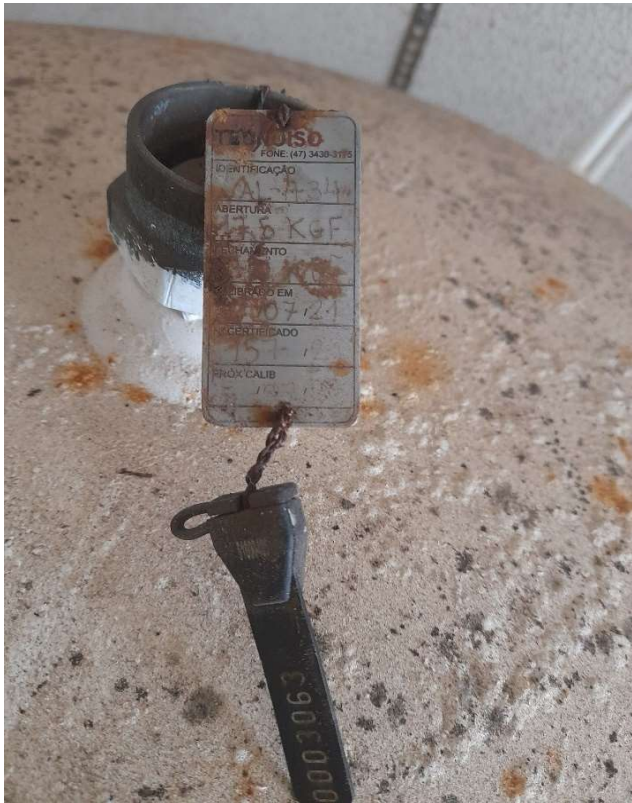
Foto 04 - Válvula de segurança
 Foto 05 - Manômetro
