## RELATÓRIO DE INSPEÇÃO DE SEGURANÇA

**TAG: TQ**      38

## INSPEÇÃO EM VASO DE PRESSÃO

<b>RELATÓRIO DE INSPEÇÃO DE VASO DE PRESSÃO CONFORME NR-13</b>	Código: RG-CO.52.08 Revisão: 03 Página: 1/5
---	--	---

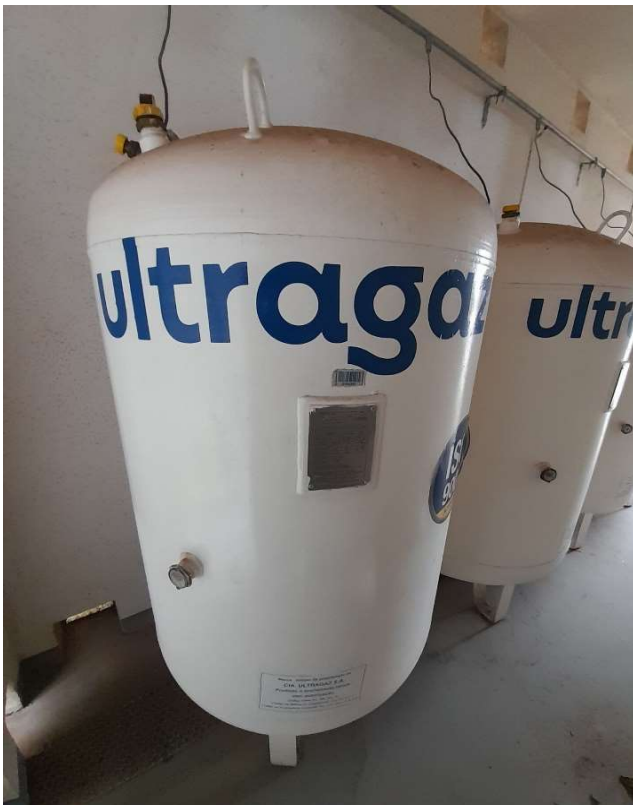
Foto 01 – Ativo  
 Foto 02 – Placa de identificação original

**RECOMENDAÇÕES E PROVIDÊNCIAS NECESSÁRIAS:** Adicionar adesivo de categoria nos tanques.

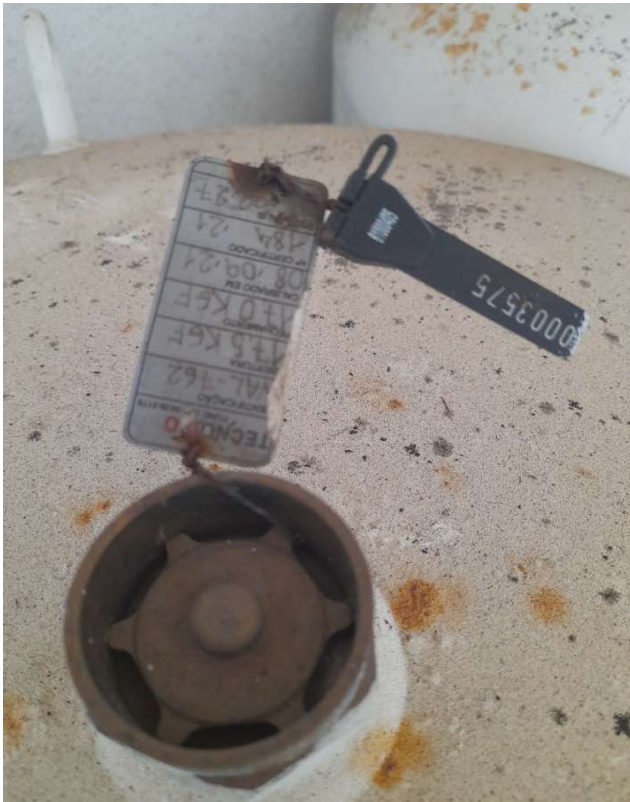
Foto 04 - Válvula de segurança  
 Foto 05 - Manômetro
