RELATÓRIO DE INSPEÇÃO DE SEGURANÇA

TAG: TQ 17770

INSPEÇÃO EM VASO DE PRESSÃO

Em cumprimento a Norma Regulamentadora NR-13 – "Caldeiras e Vasos de Pressão", PORTARIA Nº 1.846, DE 1º DE JULHO de 2022, do Ministério do Trabalho – MT, foi concluída na data de 31 de Julho de 2024, onde foi realizada a Inspeção inicial de Segurança, no tanque de GLP, Série: TQ 17770 ,instalado na empresa FAZENDA TRES RIOS S A, localizada na RODOVIA BR 285 - KM 18, SN - SEDE - MUITOS CAPÕES - RS.

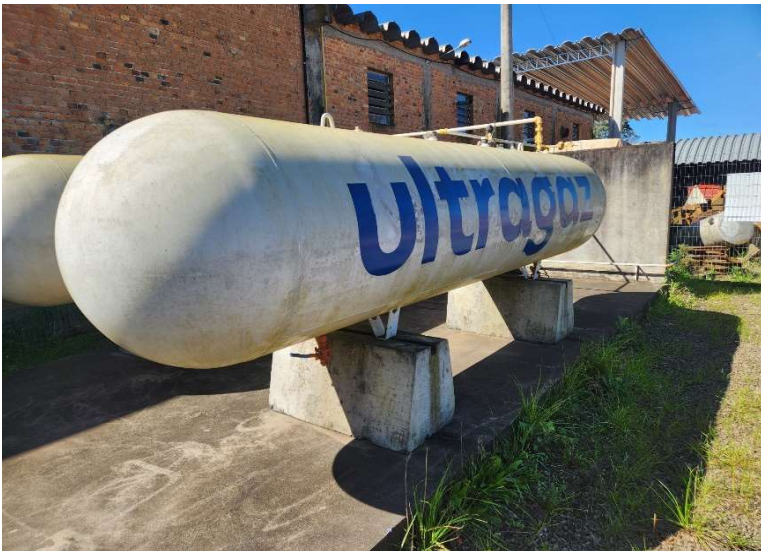
Foto 01 – Ativo
Foto 02 – Placa de identificação original
Foto 03 - Adesivo de categoria

Vaso de pressão em bom estado de conservação. Apto para operação.

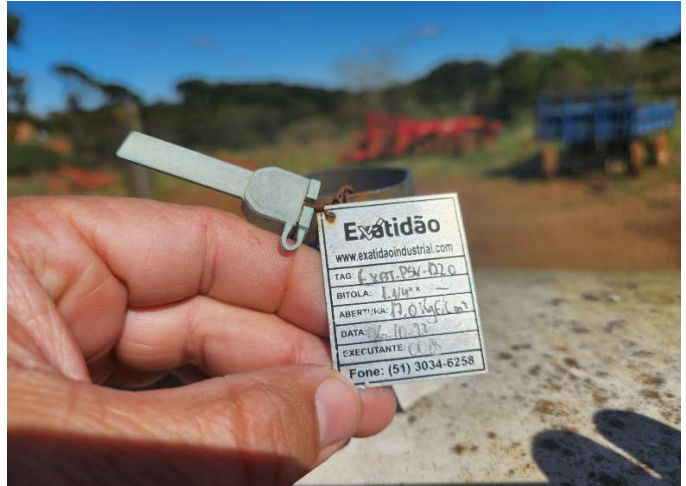
Foto 04 - Válvula de segurança
Foto 05 - Manômetro
