RELATÓRIO DE INSPEÇÃO DE SEGURANÇA

METASA SA INDUSTRIA METALURGICA

TAG: TQ 3778

INSPEÇÃO EM VASO DE PRESSÃO

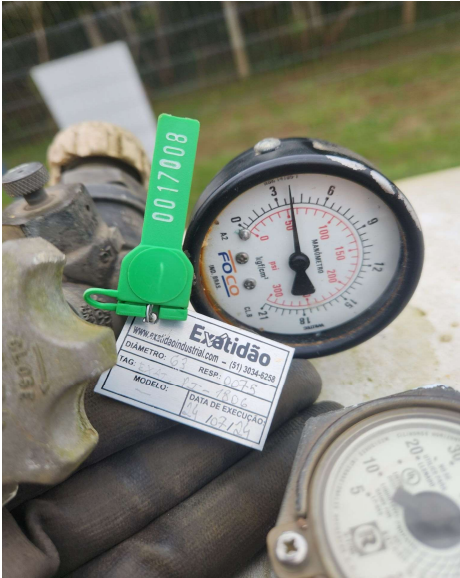
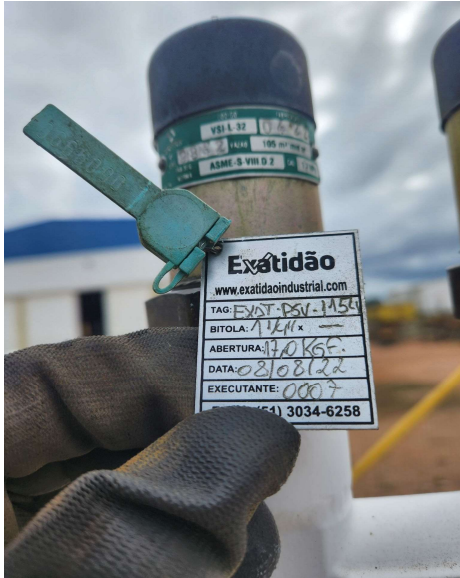
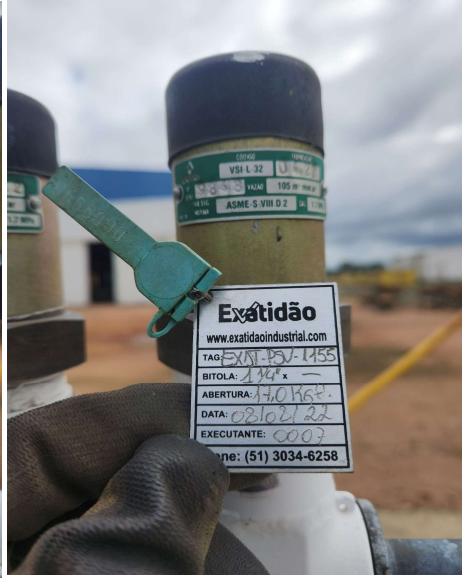
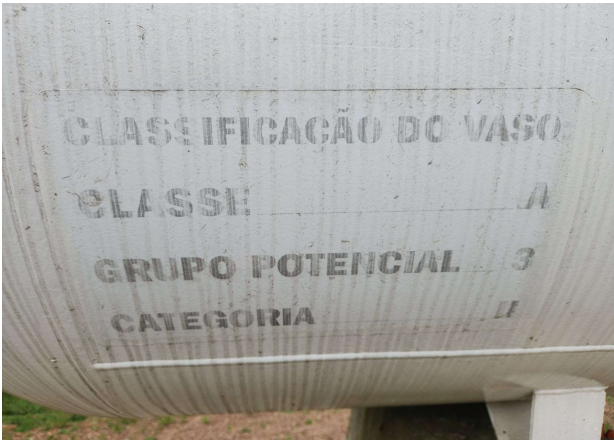
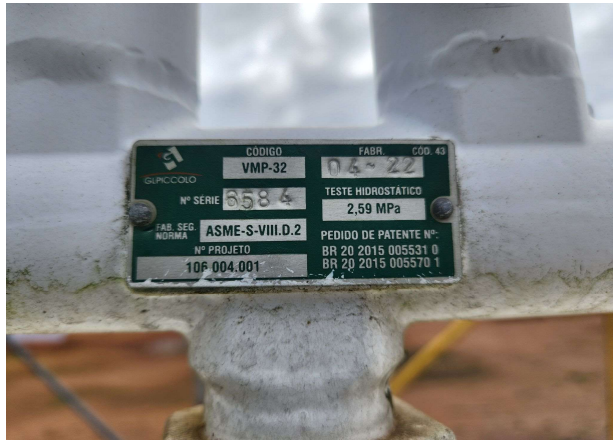
Foto 04 - Válvula de segurança 1
Foto 05 - Válvula de segurança 2
Foto 06 - Manômetro
Foto 07 - Multipoint

Identificação do instrumento (manômetro): PI-1806

PSV-1154, PSV-1155
