RELATÓRIO DE INSPEÇÃO DE SEGURANÇA

TAG: TQ 538

INSPEÇÃO EM VASO DE PRESSÃO

Em cumprimento a Norma Regulamentadora NR-13 – "Caldeiras e Vasos de Pressão", PORTARIA Nº 1.846, DE 1º DE JULHO de 2022, do Ministério do Trabalho – MT, foi concluída na data de 27 de Agosto de 2024, onde foi realizada a Inspeção inicial de Segurança, no tanque de GLP, Série: TQ 538 ,instalado na empresa GUILHERME LOEBLER, localizada na CORREDOR CAPELA QUEIMADA, SN - QUINTO SUBDISTRITO - INHANDUÍ - ALEGRETE - RS.

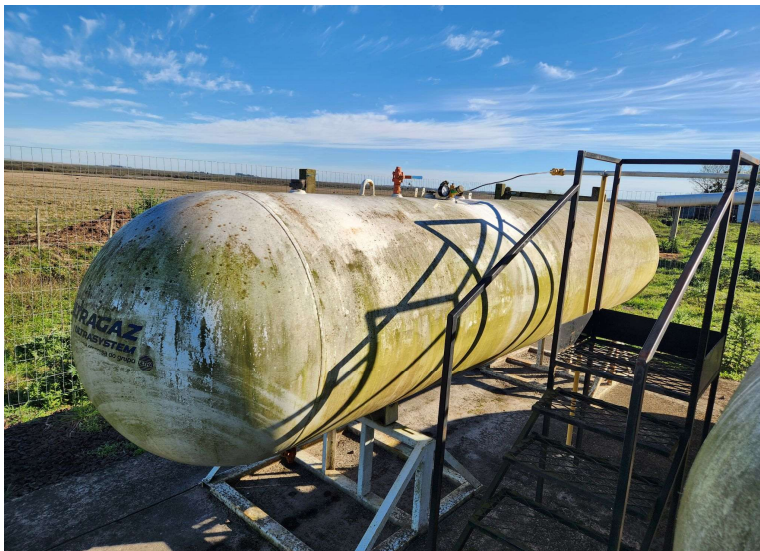
Foto 01 – Ativo
Foto 02 – Placa de identificação original
Foto 03 – Adesivo de categoria

RECOMENDAÇÕES E PROVIDÊNCIAS NECESSÁRIAS: Pintar tanque e adicionar adesivo de categoria.

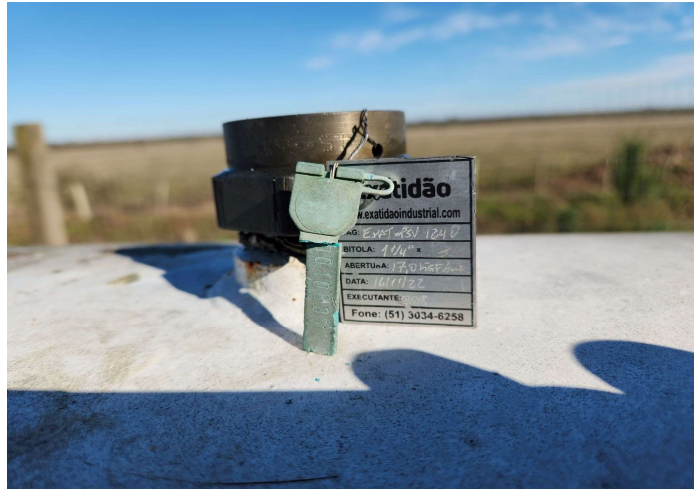
Foto 04 - Válvula de segurança
Foto 05 - Manômetro
