## RELATÓRIO DE INSPEÇÃO DE SEGURANÇA

**TAG: TQ**      152825

## INSPEÇÃO EM VASO DE PRESSÃO

Em cumprimento a Norma Regulamentadora NR-13 – "Caldeiras e Vasos de Pressão", PORTARIA Nº 1.846, DE 1º DE JULHO de 2022, do Ministério do Trabalho – MT, foi concluída na data de 14 de Agosto de 2024, onde foi realizada a Inspeção inicial de Segurança, no tanque de GLP, Série: TQ 152825 ,instalado na empresa GERMANO GUSTAVO STOCHERO, localizada na RODOVIA RS 401, KM 27 - CENTRO - CHARQUEADAS - RS.

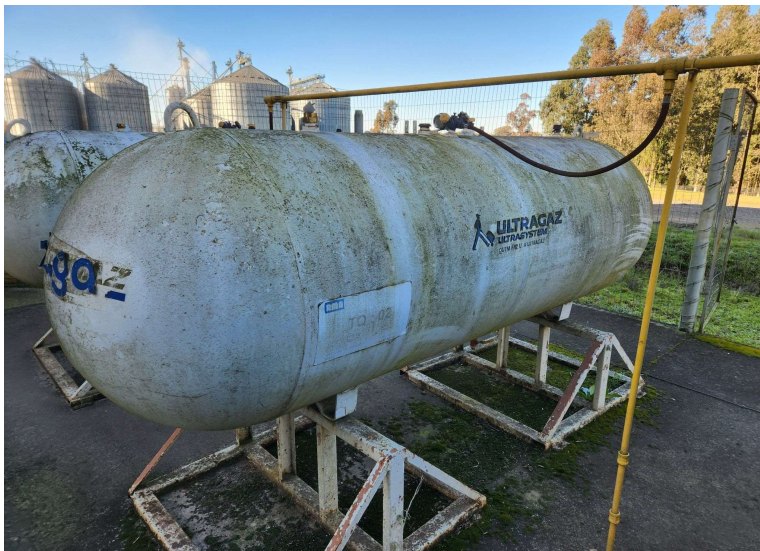
Foto 01 – Ativo  
Foto 02 – Placa de identificação original  
Foto 03 – Adesivo de categoria

**RECOMENDAÇÕES E PROVIDÊNCIAS NECESSÁRIAS:** Pintar tanque e trocar adesivo de categoria.

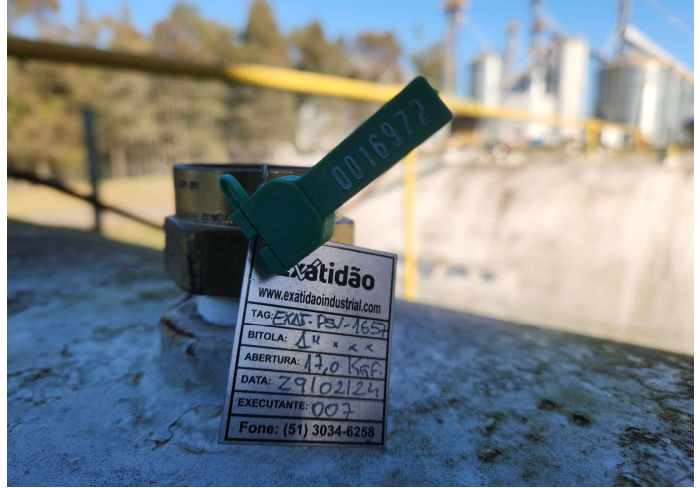
Foto 04 - Válvula de segurança  
Foto 05 - Manômetro
