RELATÓRIO DE INSPEÇÃO DE SEGURANÇA

JOSAPAR JOAQUIM OLIVEIRA SA PARTICIPACOES

TAG: TQ 11357

INSPEÇÃO EM VASO DE PRESSÃO

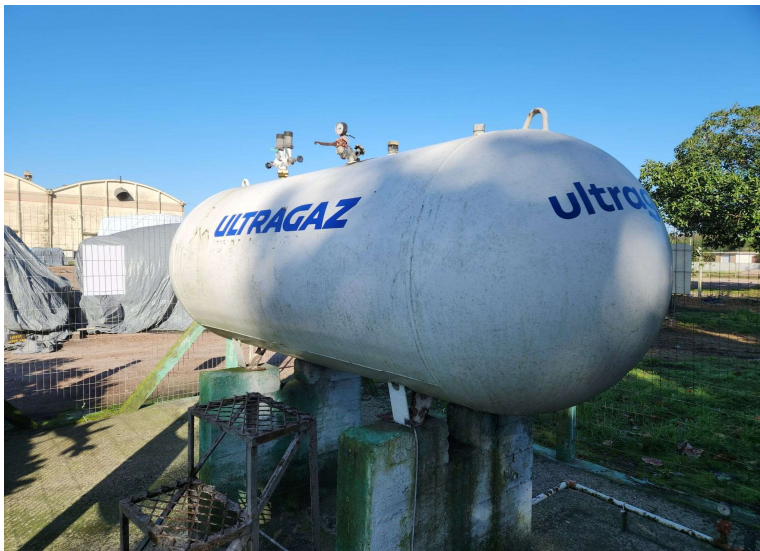
Foto 01 – Ativo
Foto 02 – Placa de identificação original
Foto 03 - Adesivo de categoria

RECOMENDAÇÕES E PROVIDÊNCIAS NECESSÁRIAS: Reforma completa da central, pintura do tanque, da tubulação, troca de alguns itens que estão com bastante corrosão.
