## RELATÓRIO DE INSPEÇÃO DE SEGURANÇA

### FLORATTA HOME CLUB

## INSPEÇÃO EM VASO DE PRESSÃO

Em cumprimento a Norma Regulamentadora NR-13 – "Caldeiras e Vasos de Pressão", PORTARIA Nº 1.846, DE 1º DE JULHO de 2022, do Ministério do Trabalho – MT, foi concluída na data de 11 de Julho de 2024, onde foi realizada a Inspeção periódica de Segurança no tanque de GLP, Série: TQ 6, instalado na empresa FLORATTA HOME CLUB, localizada na RUA EXPEDICIONARIO MARQUETTI, 112 - FAZENDA - ITAJAÍ - SC.

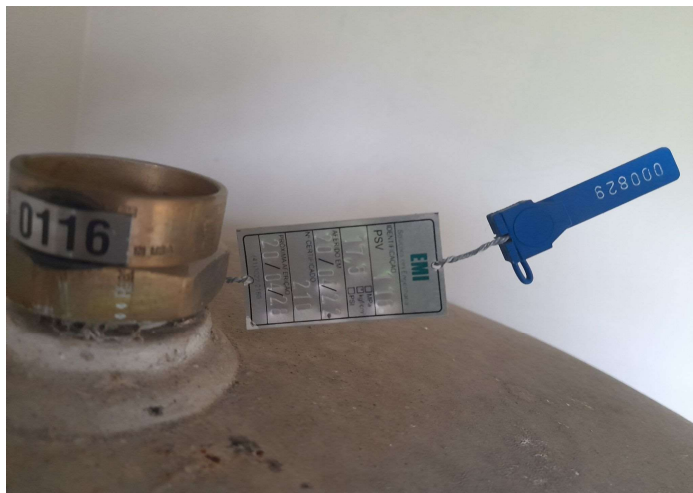
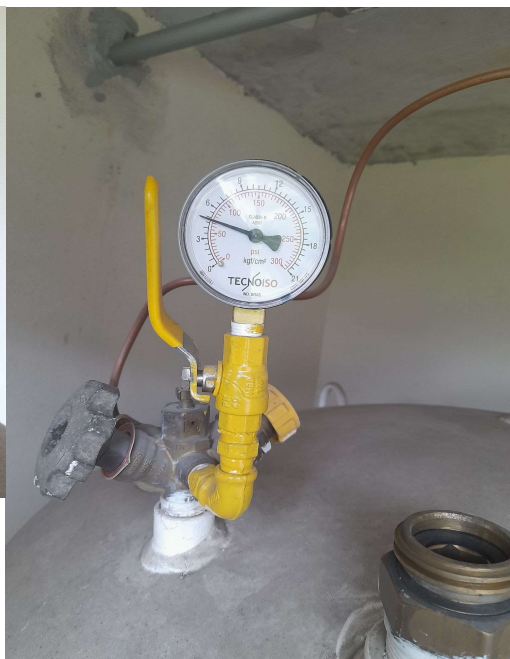
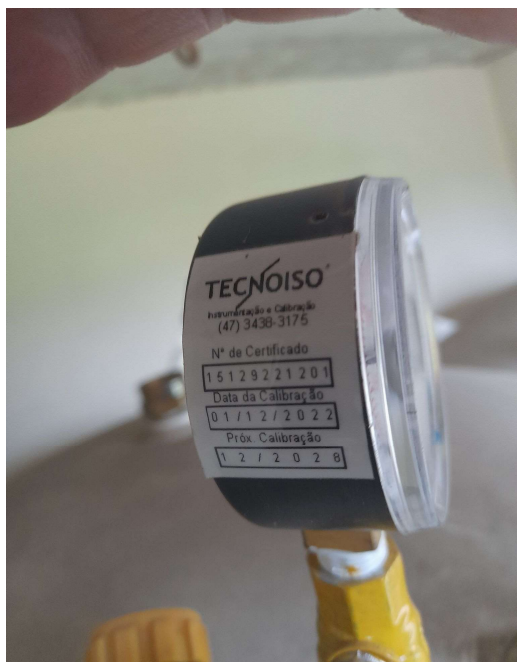
Foto 03 - Válvula de segurança  
 Foto 04 - Manômetro  
 Foto 05 - Manômetro id

Identificação do instrumento (manômetro): 15129221201

Identificação do instrumento (válvula): PAV-116
