RELATÓRIO DE INSPEÇÃO DE SEGURANÇA

XALINGO SA INDUSTRIA E COMERCIO

TAG: TQ 603

INSPEÇÃO EM VASO DE PRESSÃO

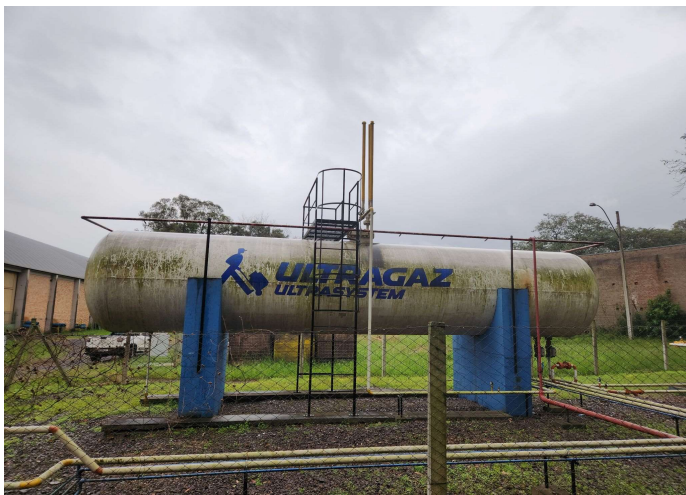
Tanque em boas condições, manômetro instalado na rede de saída. Apto para operação.

Foto 01 – Ativo
Foto 02 – Placa de identificação original
Foto 03 - Válvula de segurança 1

RECOMENDAÇÕES E PROVIDÊNCIAS NECESSÁRIAS: Adicionar adesivo de categoria - Cat I, pintar o tanque que apresenta muita sujeira.

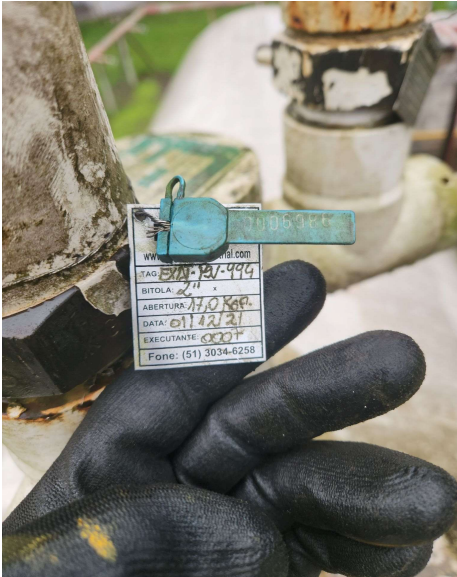
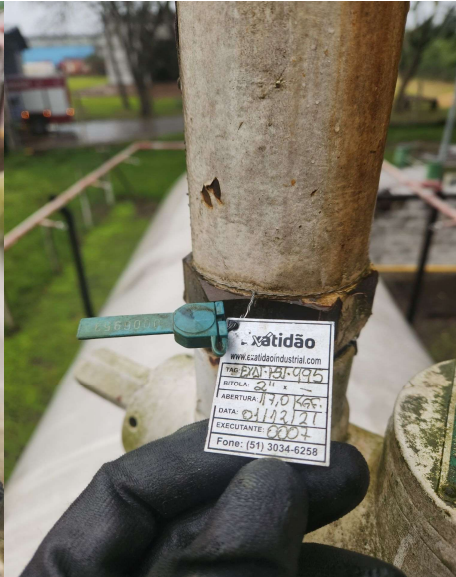
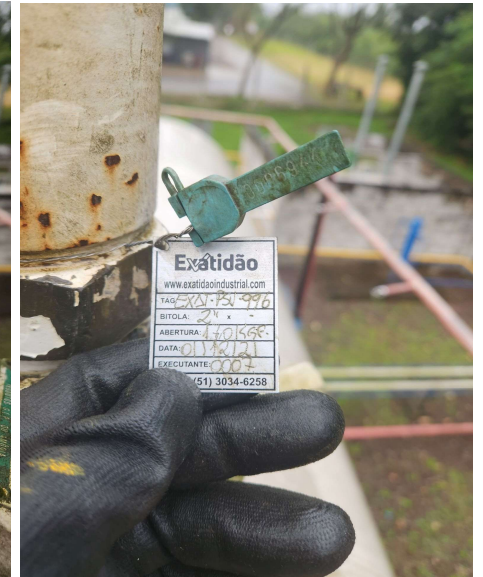
PSV-994, PSV-995, PSV-996

Foto 04 - Válvula de segurança 2
Foto 05 - Válvula de segurança 3
Foto 06 - Manômetro
Foto 07 - Multipoint
