## RELATÓRIO DE INSPEÇÃO DE SEGURANÇA

### CLARAMAX INDUSTRIA E COMERCIO DE PAPEIS LTDA

**TAG: TQ**            1246

## INSPEÇÃO EM VASO DE PRESSÃO

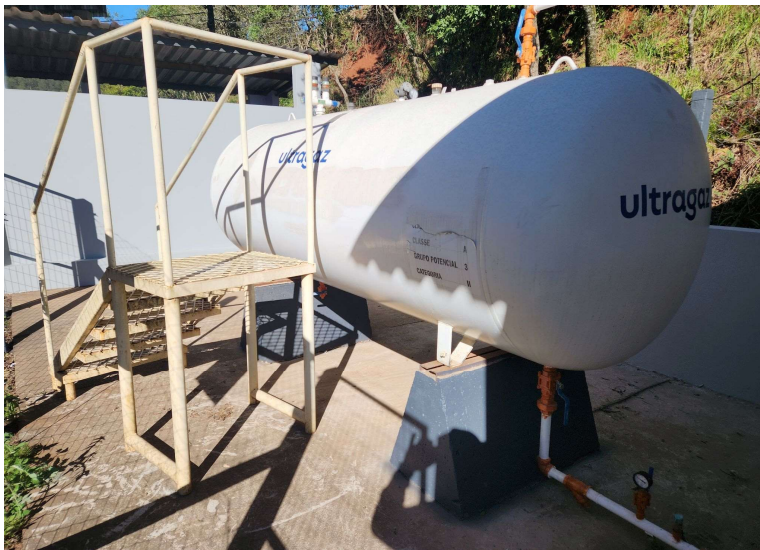
Foto 01 – Ativo  
Foto 02 – Placa de identificação original  
Foto 03 - Válvula de segurança 1

Tanque em boas condições. Apto para operação.
