## RELATÓRIO DE INSPEÇÃO DE SEGURANÇA

**TAG: TQ**            124708

## INSPEÇÃO EM VASO DE PRESSÃO

Em cumprimento a Norma Regulamentadora NR-13 – "Caldeiras e Vasos de Pressão", PORTARIA Nº 1.846, DE 1º DE JULHO de 2022, do Ministério do Trabalho – MT, foi concluída na data de 02 de Setembro de 2024, onde foi realizada a Inspeção inicial de Segurança, no tanque de GLP, Série: TQ 124708 ,instalado na empresa ARLEI REINALDO HAETINGER, localizada na RUA BERNARDO SOUZA DIAS, 129 - TUPINAMBÁ - CACHOEIRA DO SUL - RS.

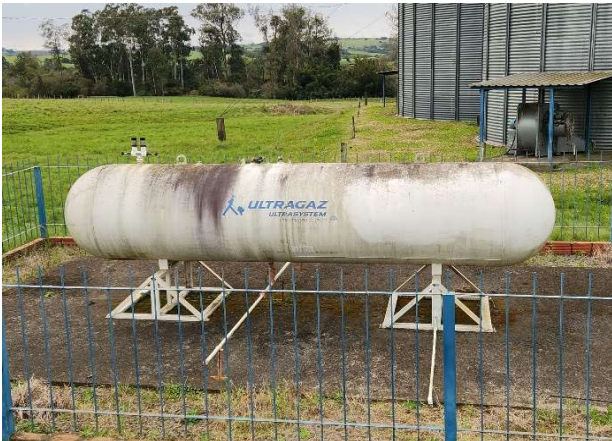
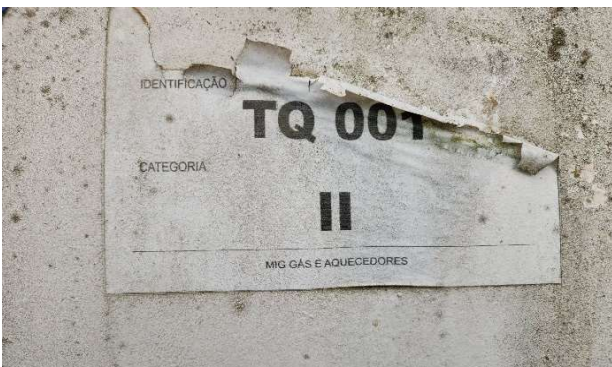
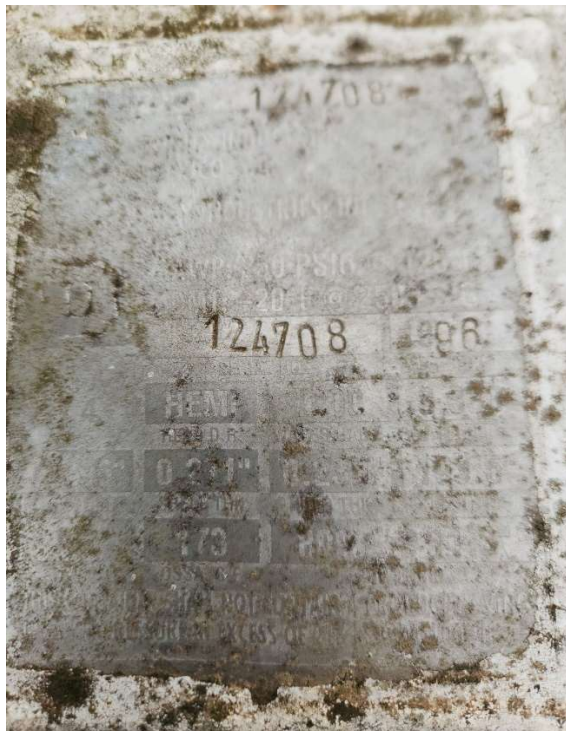
Foto 01 – Ativo  
Foto 02 – Placa de identificação original  
Foto 03 - Adesivo de categoria  
Foto 04 - Válvula de segurança 1

Tanque em boas condições. Apto para operação.

**RECOMENDAÇÕES E PROVIDÊNCIAS NECESSÁRIAS:** Trocar adesivo de categoria - Cat II, Reconstituir placa de calibração da válvula de segurança - PSV-1230.
