RELATÓRIO DE INSPEÇÃO DE SEGURANÇA

CONSTRUTORA CONTINENTAL DE SAO PAULO LTDA

TAG: TQ 539

INSPEÇÃO EM VASO DE PRESSÃO

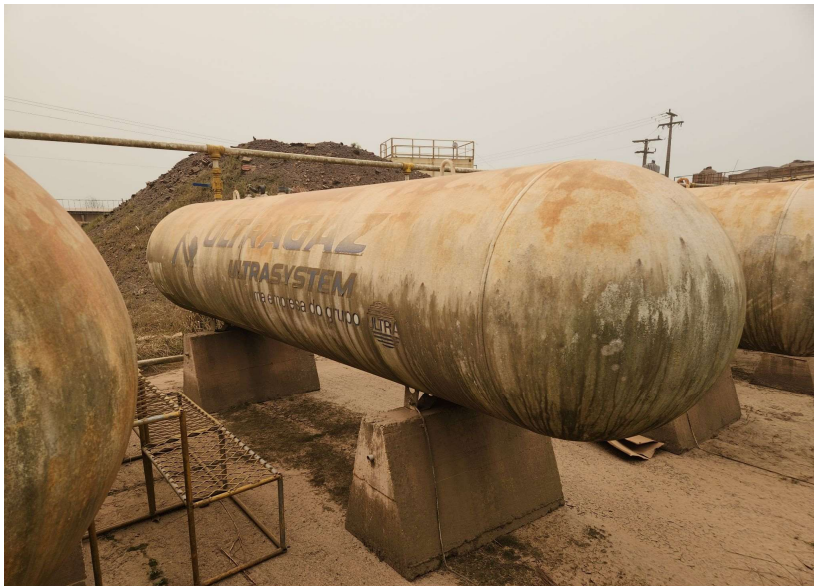
Tanque em boas condições, porém muito sujo e com pontos de corrosão. Apto para operação.

Foto 01 – Ativo
 Foto 02 – Placa de identificação original
 Foto 03 - Adesivo de categoria

RECOMENDAÇÕES E PROVIDÊNCIAS NECESSÁRIAS: Trocar adesivo de categoria - Cat II, limpar e pintar tanque que apresenta muita sujeira e pontos de corrosão.

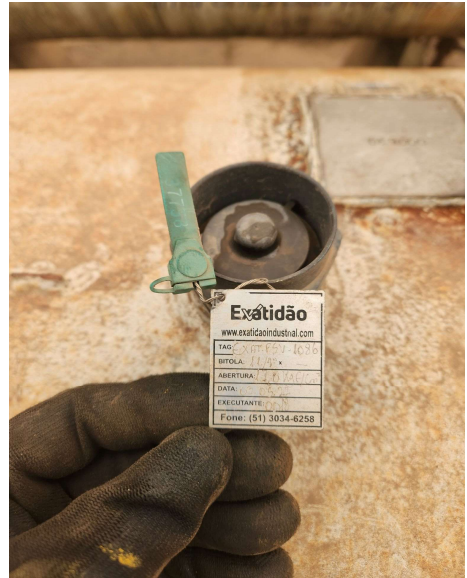
Foto 04 - Válvula de segurança
 Foto 05 - Manômetro
