RELATÓRIO DE INSPEÇÃO DE SEGURANÇA

TAG: TQ 3734

INSPEÇÃO EM VASO DE PRESSÃO

Em cumprimento a Norma Regulamentadora NR-13 – "Caldeiras e Vasos de Pressão", PORTARIA Nº 1.846, DE 1º DE JULHO de 2022, do Ministério do Trabalho – MT, foi concluída na data de 11 de Setembro de 2024, onde foi realizada a Inspeção inicial de Segurança, no tanque de GLP, Série: TQ 3734 ,instalado na empresa CONSTRUTORA CONTINENTAL DE SAO PAULO LTDA, localizada na LINHA SÃO JUVENAL, S/N - CRUZ ALTA - RS.

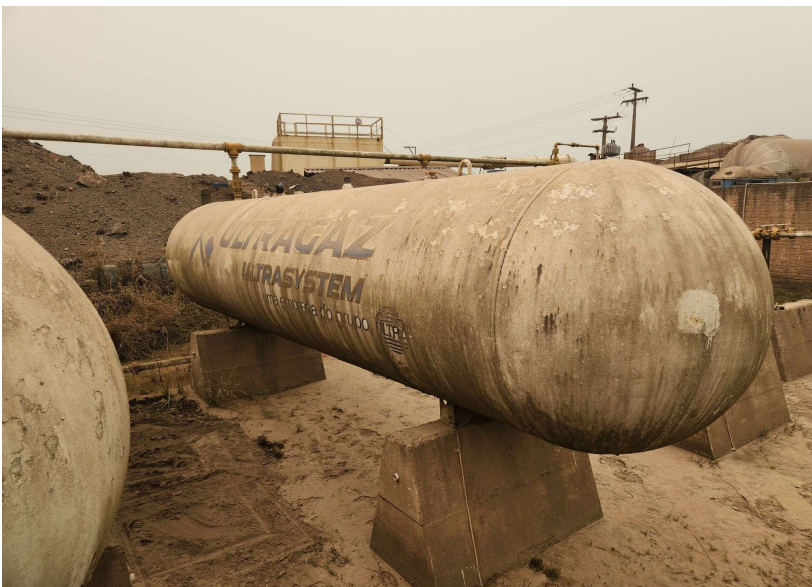
Tanque em boas condições, porém muito sujo e com pontos de corrosão. Apto para operação.

- Foto 01 – Ativo
- Foto 02 – Placa de identificação original
- Foto 03 - Adesivo de categoria

RECOMENDAÇÕES E PROVIDÊNCIAS NECESSÁRIAS: Trocar adesivo de categoria - Cat II, limpar e pintar tanque que apresenta muita sujeira e pontos de corrosão.

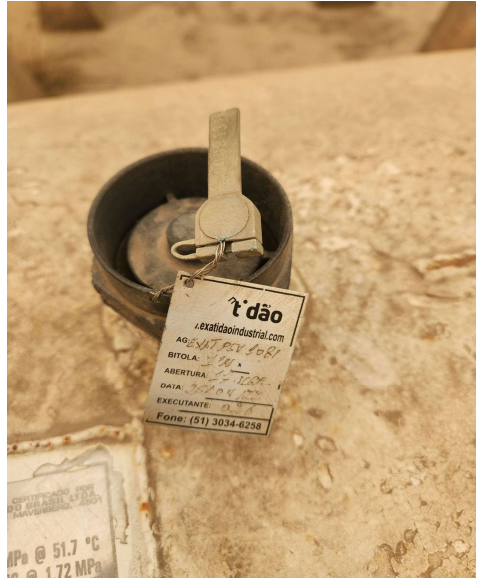
- Foto 04 - Válvula de segurança
- Foto 05 - Manômetro
