RELATÓRIO DE INSPEÇÃO DE SEGURANÇA

TAG: TQ 8261

INSPEÇÃO EM VASO DE PRESSÃO

Em cumprimento a Norma Regulamentadora NR-13 – "Caldeiras e Vasos de Pressão", PORTARIA Nº 1.846, DE 1º DE JULHO de 2022, do Ministério do Trabalho – MT, foi concluída na data de 11 de Setembro de 2024, onde foi realizada a Inspeção inicial de Segurança, no tanque de GLP, Série: TQ 8261 ,instalado na empresa CONSTRUTORA CONTINENTAL DE SAO PAULO LTDA, localizada na LINHA SÃO JUVENAL, S/N - CRUZ ALTA - RS.

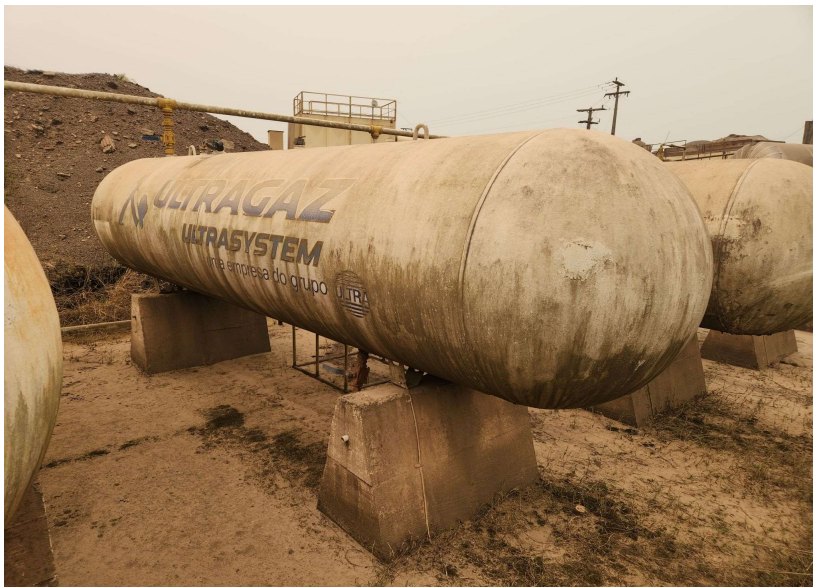
Tanque em boas condições, porém muito sujo e com pontos de corrosão. Apto para operação.

Foto 01 – Ativo
 Foto 02 – Placa de identificação original
 Foto 03 - Adesivo de categoria

RECOMENDAÇÕES E PROVIDÊNCIAS NECESSÁRIAS: Trocar adesivo de categoria - Cat II, limpar e pintar tanque que apresenta muita sujeira e pontos de corrosão.

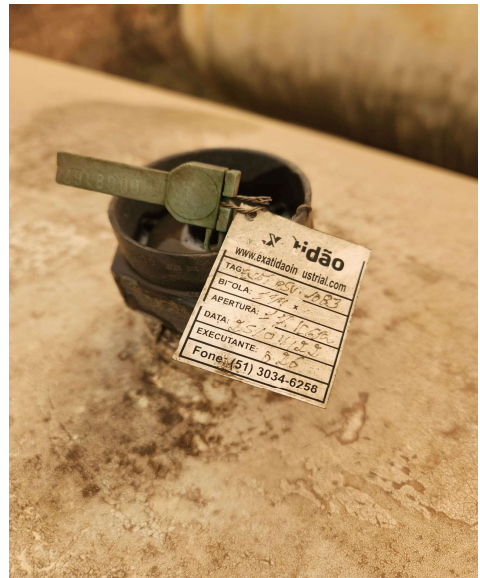
Foto 04 - Válvula de segurança
 Foto 05 - Manômetro
