RELATÓRIO DE INSPEÇÃO DE SEGURANÇA

TAG: TQ 10933

INSPEÇÃO EM VASO DE PRESSÃO

IDENTIFICAÇÃO DO VASO DE PRESSÃO:

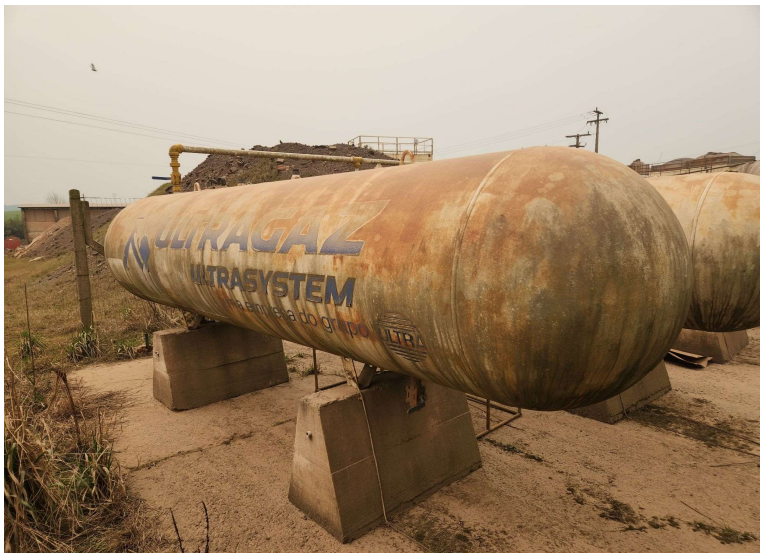
Tanque em boas condições, porém muito sujo e com pontos de corrosão. Apto para operação.

- Foto 01 – Ativo
- Foto 02 – Placa de identificação original
- Foto 03 - Adesivo de categoria

RECOMENDAÇÕES E PROVIDÊNCIAS NECESSÁRIAS: Trocar adesivo de categoria - Cat II, limpar e pintar tanque que apresenta muita sujeira e pontos de corrosão.

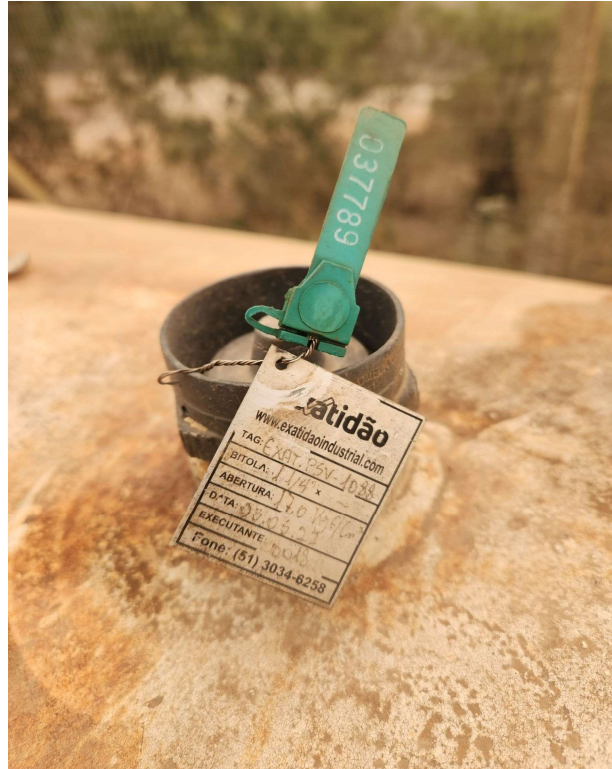
- Foto 04 - Válvula de segurança
- Foto 05 - Manômetro
