RELATÓRIO DE INSPEÇÃO DE SEGURANÇA

GALVANOSERRA REVESTIMENTO DE SUPERFÍCIES LTDA

TAG: TQ 133162

INSPEÇÃO EM VASO DE PRESSÃO

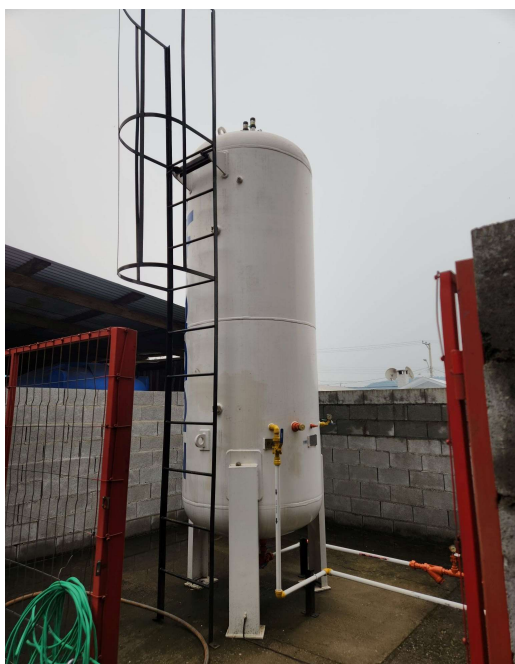
Tanque em boas condições, porém muito sujo e com pontos de corrosão. Apto para operação.

Foto 01 – Ativo
 Foto 02 – Placa de identificação original
 Foto 03 - Adesivo de categoria

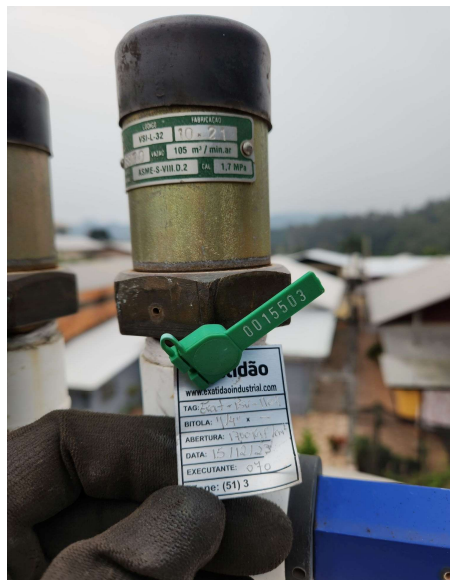
Foto 04 - Válvula de segurança
 Foto 05 - Válvula de segurança
 Foto 06 - Manômetro
