RELATÓRIO DE INSPEÇÃO DE SEGURANÇA

TAG: TQ 18070

INSPEÇÃO EM VASO DE PRESSÃO

Em cumprimento a Norma Regulamentadora NR-13 – "Caldeiras e Vasos de Pressão", PORTARIA Nº 1.846, DE 1º DE JULHO de 2022, do Ministério do Trabalho – MT, foi concluída na data de 11 de Setembro de 2024, onde foi realizada a Inspeção inicial de Segurança, no tanque de GLP, Série: TQ 18070 ,instalado na empresa BRF SA, localizada na RUA CARLOS SPOHR FILHO, 2836 - MOINHOS - LAJEADO - RS.

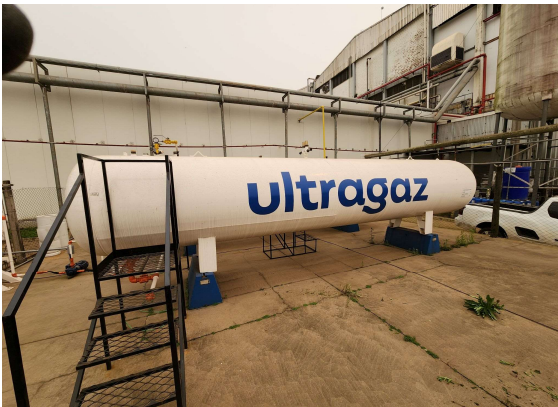
- Foto 01 – Ativo
- Foto 02 – Placa de identificação original
- Foto 03 - Adesivo de categoria
- Foto 04 - Válvula de segurança 1

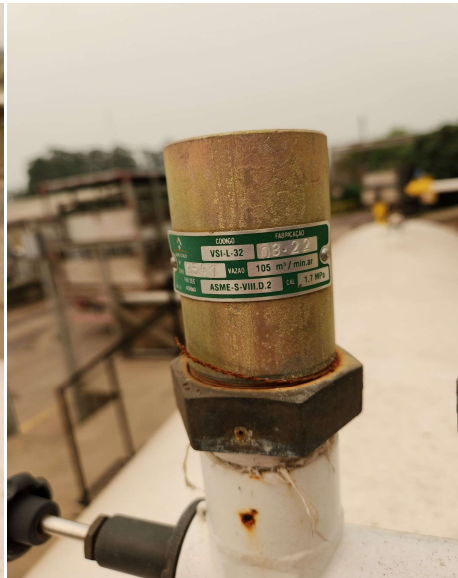
- Foto 05 - Válvula de segurança 2 id
- Foto 04 - Válvula de segurança 2
- Foto 05 - Manômetro
- Foto 06 - Multipoint

RECOMENDAÇÕES E PROVIDÊNCIAS NECESSÁRIAS: Trocar adesivo de categoria - Cat II, Reconstituir placa de calibração da válvula de segurança - PSV-1230.
