RELATÓRIO DE INSPEÇÃO DE SEGURANÇA

TAG: TQ 3823

INSPEÇÃO EM VASO DE PRESSÃO

Em cumprimento a Norma Regulamentadora NR-13 – "Caldeiras e Vasos de Pressão", PORTARIA N° 1.846, DE 1º DE JULHO de 2022, do Ministério do Trabalho – MT, foi concluída na data de 09 de Setembro de 2024, onde foi realizada a Inspeção inicial de Segurança, no tanque de GLP, Série: TQ 3823 ,instalado na empresa GRUPO K1 SA, localizada na RUA EMANCIPAÇÃO, 2000 - INDUSTRIAL - TUPANDI - RS.

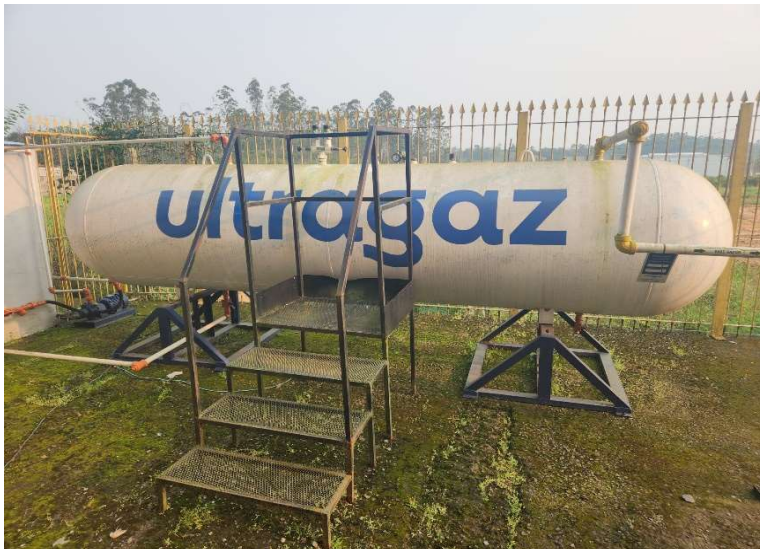
Tanque em boas condições. Apto para operação.

Foto 01 – Ativo
Foto 02 – Placa de identificação original

RECOMENDAÇÕES E PROVIDÊNCIAS NECESSÁRIAS: Adicionar adesivo de categoria - Cat II.

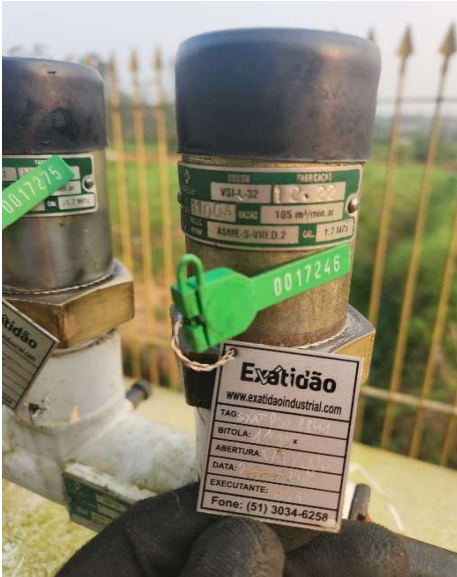
Identificação do instrumento (válvula): PSV-1841, PSV-1195

Foto 04 - Válvula de segurança 1
Foto 05 - Válvula de segurança 2
Foto 06 - Manômetro
Foto 07 - Multipoint
