RELATÓRIO DE INSPEÇÃO DE SEGURANÇA

TAG: TQ 17764

INSPEÇÃO EM VASO DE PRESSÃO

IDENTIFICAÇÃO DO VASO DE PRESSÃO:

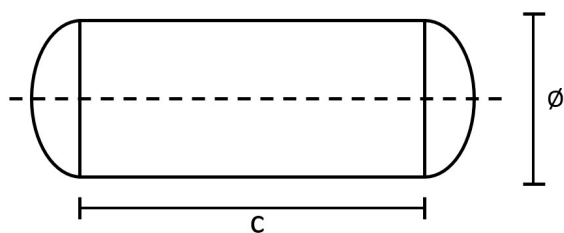
ESQUEMA

Fluido de serviço: GLP
Categoria: A
Dimensões do vaso: Ø1040,38 x 4969 mm

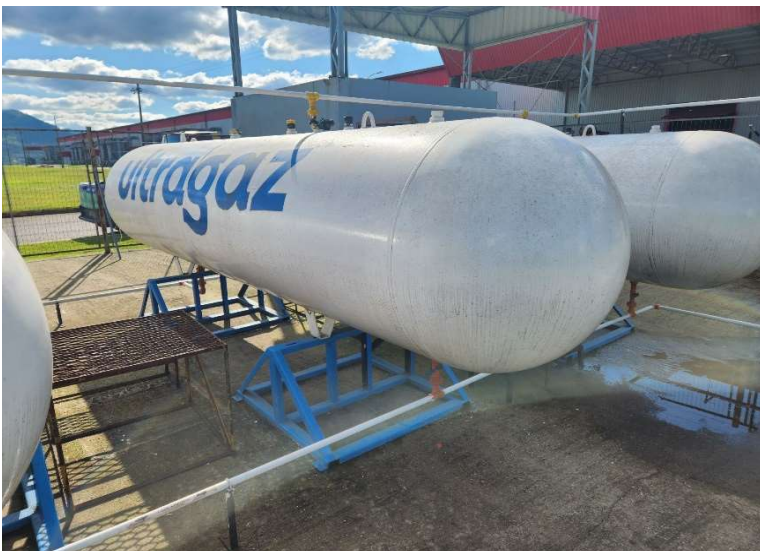
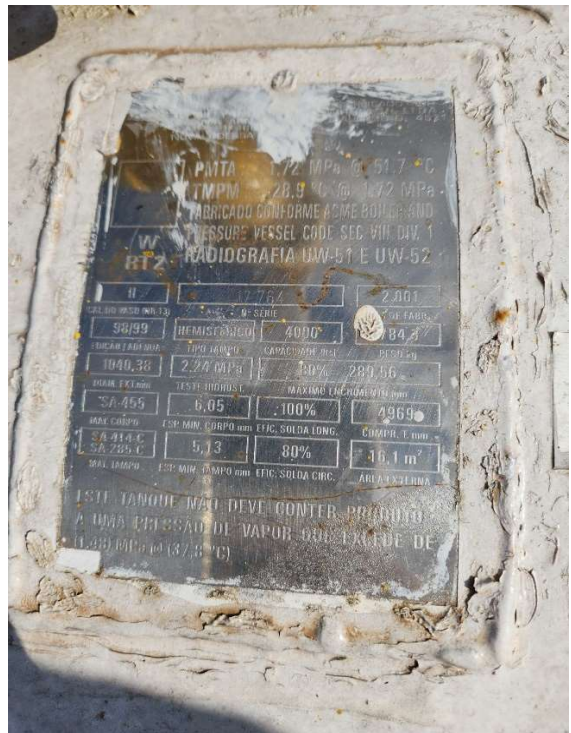
Foto 01 – Ativo
Foto 02 – Placa de identificação original
Foto 03 - Adesivo de categoria

Tanque em boas condições. Apto para operação.

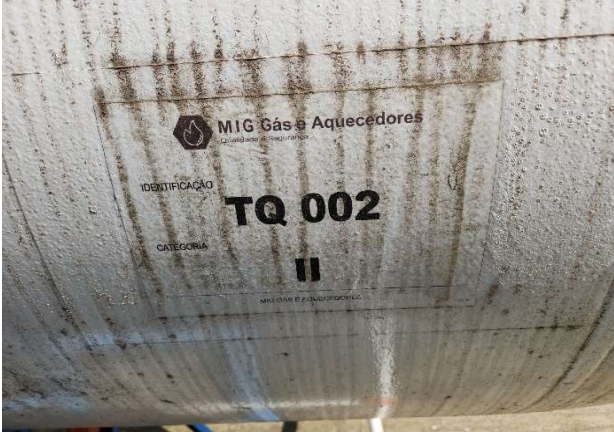
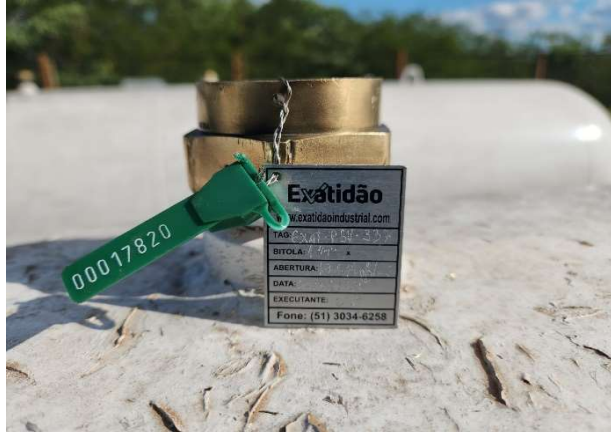
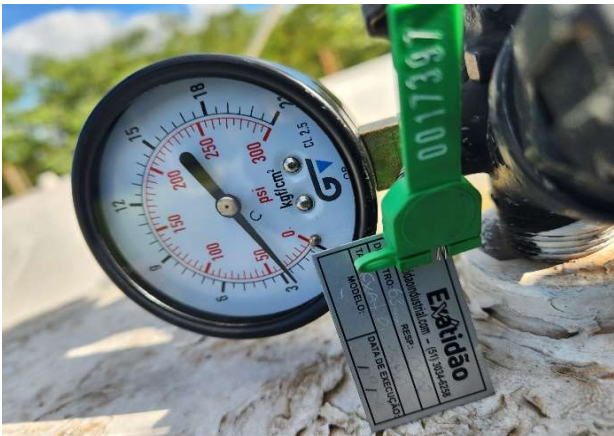
Foto 04 - Válvula de segurança
Foto 05 - Manômetro

Identificação do instrumento (manômetro): PI-1880

Identificação do instrumento (válvula): PSV-337
