## RELATÓRIO DE INSPEÇÃO DE SEGURANÇA

# CONDOMINIO SEAS PALACE RESIDENCE

## INSPEÇÃO EM VASO DE PRESSÃO

Em cumprimento a Norma Regulamentadora NR-13 – "Caldeiras e Vasos de Pressão", PORTARIA Nº 1.846, DE 1º DE JULHO de 2022, do Ministério do Trabalho – MT, foi concluída na data de 09 de Setembro de 2024, onde foi realizada a Inspeção periódica de Segurança no tanque de GLP, Série: TQ 143647, instalado na empresa CONDOMINIO SEAS PALACE RESIDENCE, localizada na AV ATLANTICA, 1330 - CENTRO - BALNEÁRIO CAMBORIÚ - SC.

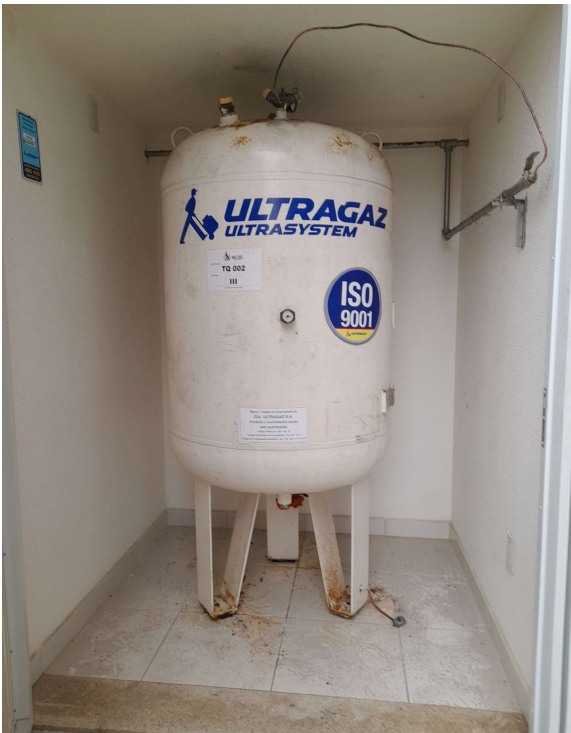
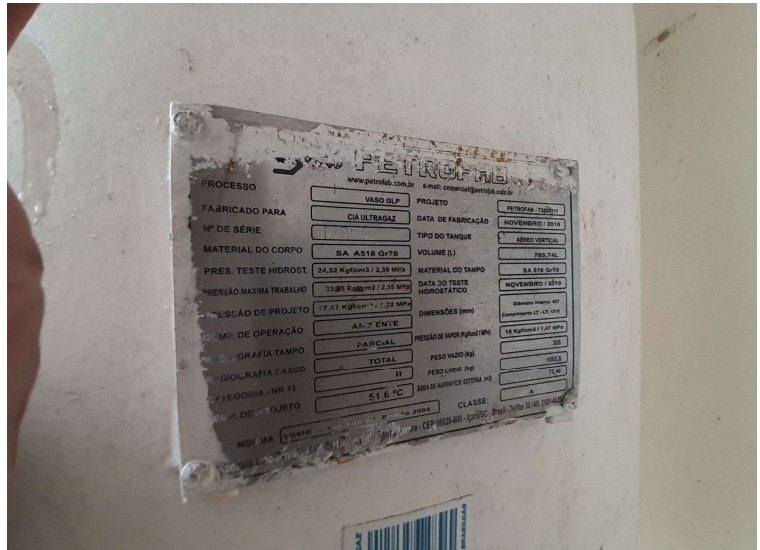
Foto 01 – Ativo  
 Foto 02 – Placa de identificação original  
 Foto 03 – Adesivo de categoria

**RECOMENDAÇÕES E PROVIDÊNCIAS NECESSÁRIAS:** Recomenda-se pintura. Tanque com sinais de corrosão.
