## RELATÓRIO DE INSPEÇÃO DE SEGURANÇA

# CONDOMINIO FELICITA ECO RESIDENCIAL

**TAG: TQ**      20982

## INSPEÇÃO EM VASO DE PRESSÃO

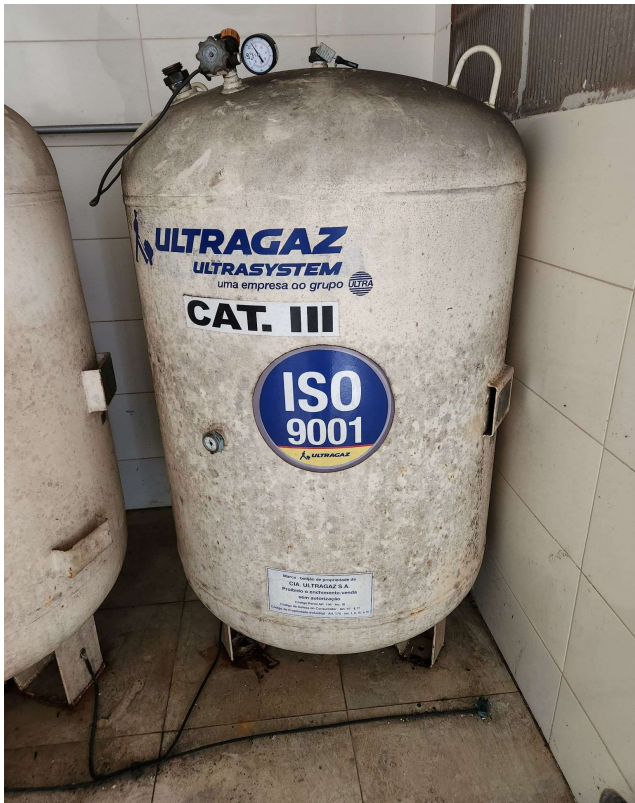
Foto 01 – Ativo  
 Foto 02 – Placa de identificação original  
 Foto 03 – Adesivo de categoria

**RECOMENDAÇÕES E PROVIDÊNCIAS NECESSÁRIAS:** Recomenda-se limpeza ou pintura. Tanque com com muita sujeira.

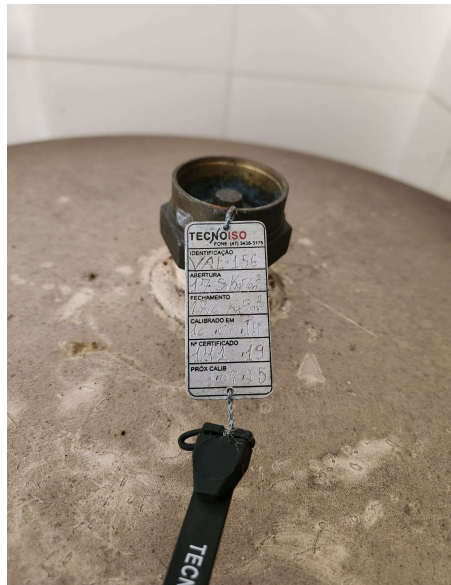
Foto 04 - Válvula de segurança  
 Foto 05 - Manômetro  
 Foto 06 - Manômetro id
