## RELATÓRIO DE INSPEÇÃO DE SEGURANÇA

# CONDOMINIO FELICITA ECO RESIDENCIAL

**TAG: TQ**      143699

## INSPEÇÃO EM VASO DE PRESSÃO

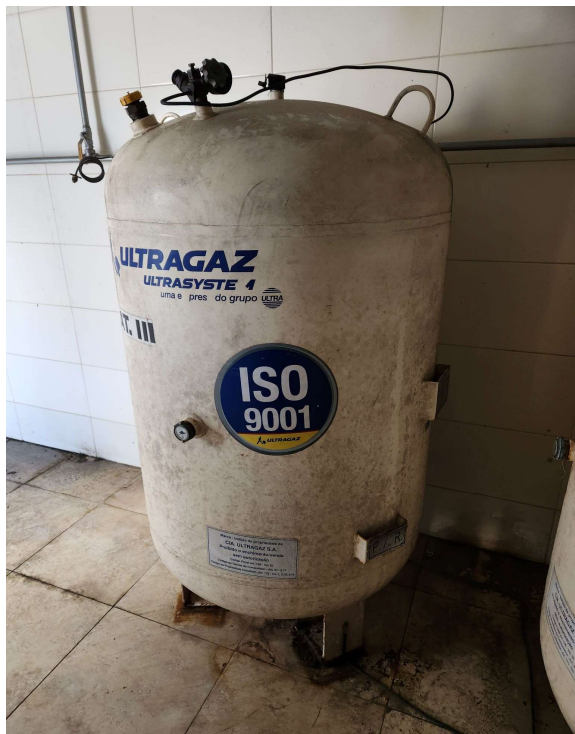
Foto 01 – Ativo  
 Foto 02 – Placa de identificação original  
 Foto 03 – Adesivo de categoria

**RECOMENDAÇÕES E PROVIDÊNCIAS NECESSÁRIAS:** Recomenda-se limpeza ou pintura. Tanque com com muita sujeira.

Tanque em boas condições. Apto para operação.

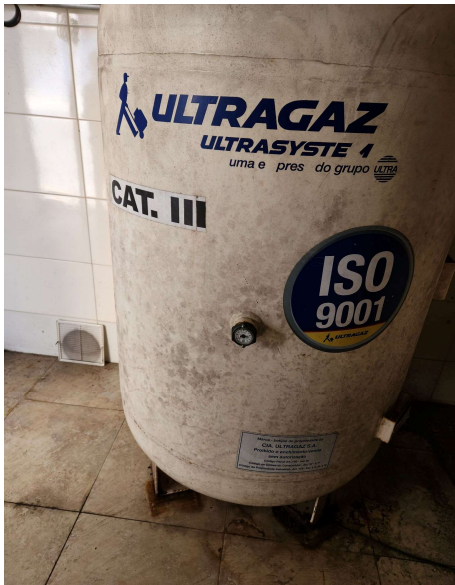
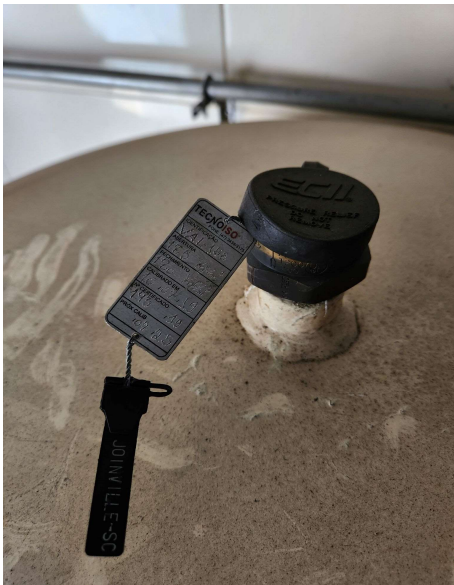
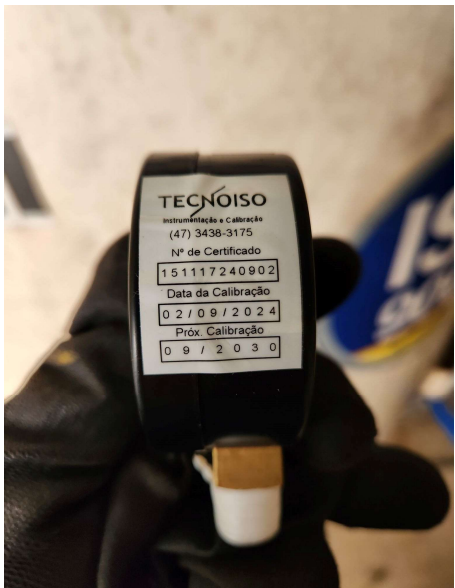
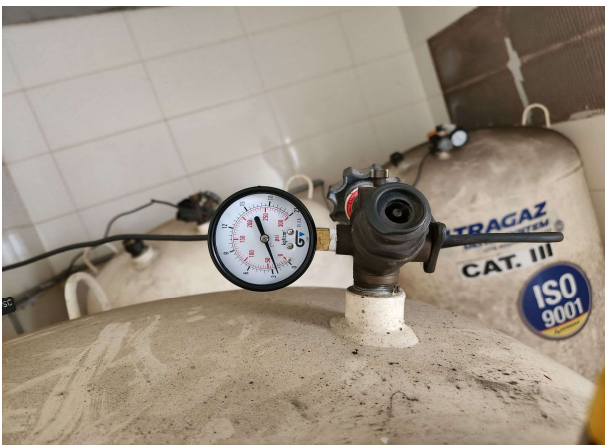
Foto 04 - Válvula de segurança  
 Foto 05 - Manômetro  
 Foto 06 - Manômetro id

Identificação do instrumento (manômetro): 151117240902

Identificação do instrumento (válvula): VAL-158
