RELATÓRIO DE INSPEÇÃO DE SEGURANÇA

CONDOMINIO FELICITA ECO RESIDENCIAL

TAG: TQ 143648

INSPEÇÃO EM VASO DE PRESSÃO

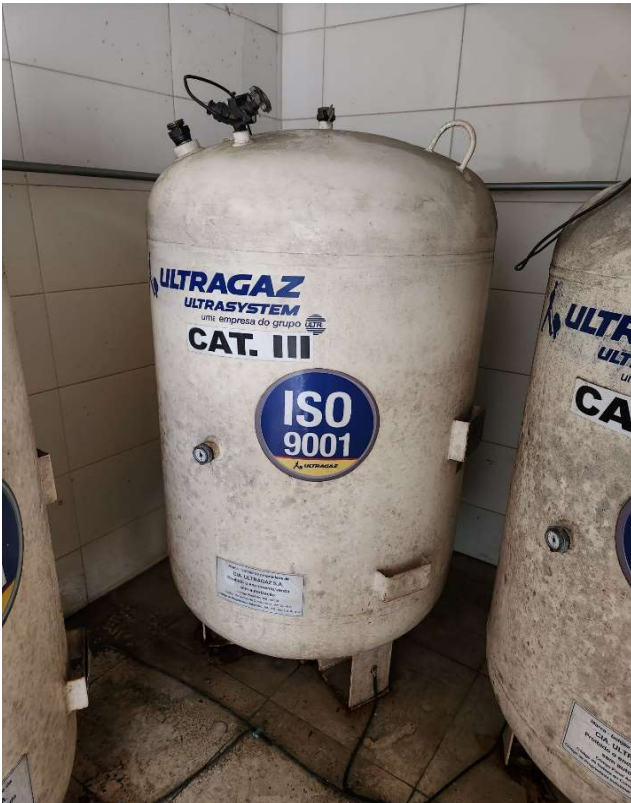
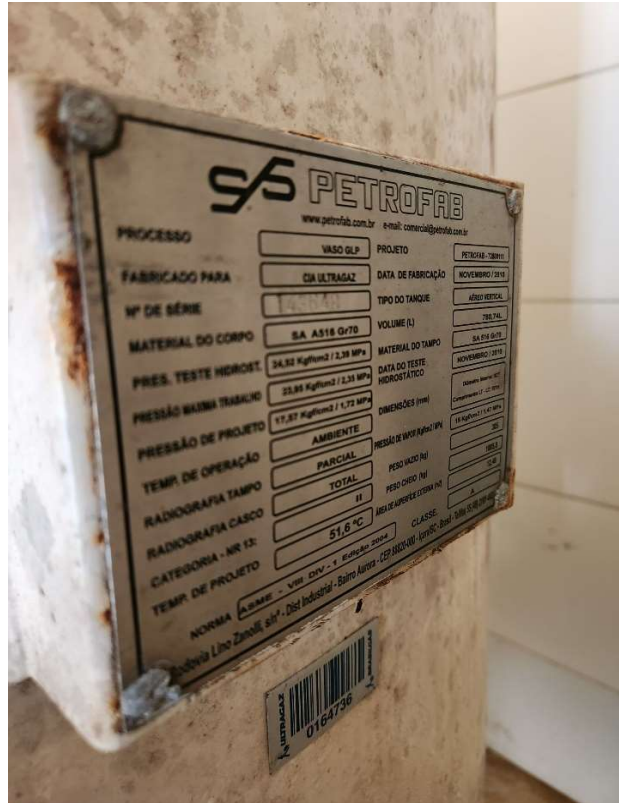
Foto 01 – Ativo
 Foto 02 – Placa de identificação original
 Foto 03 – Adesivo de categoria

Tanque em boas condições. Apto para operação.

RECOMENDAÇÕES E PROVIDÊNCIAS NECESSÁRIAS: Recomenda-se limpeza ou pintura. Tanque com com muita sujeira.

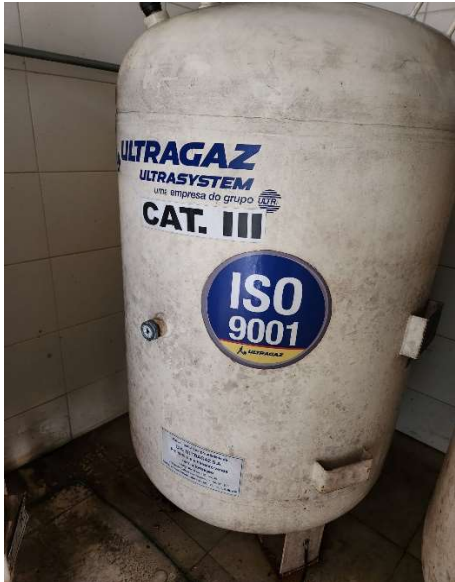
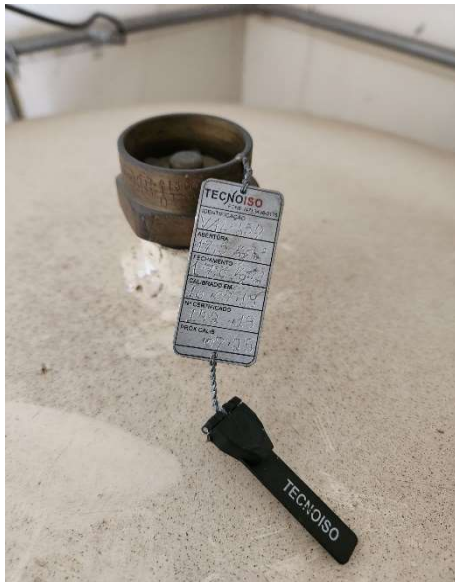
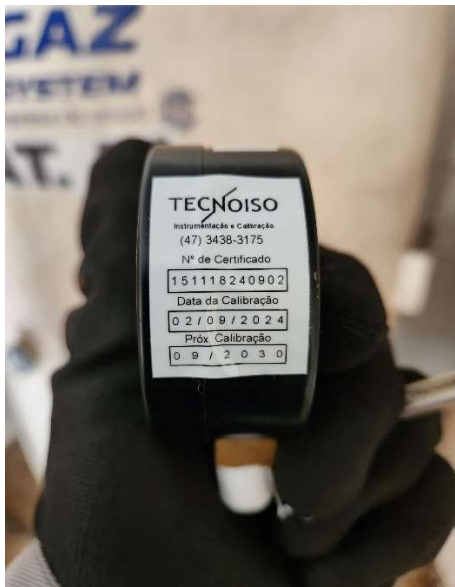
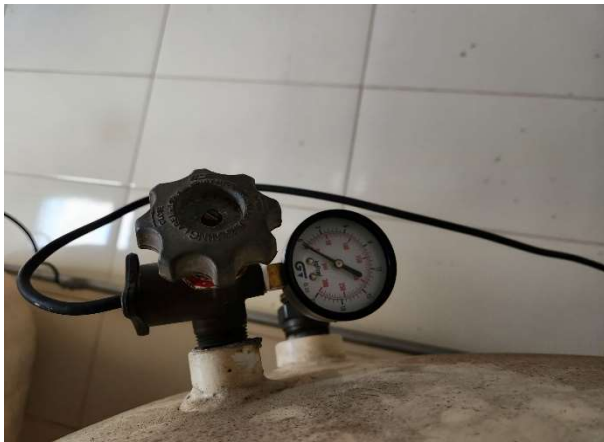
Foto 04 - Válvula de segurança
 Foto 05 - Manômetro
 Foto 06 - Manômetro id

Identificação do instrumento (manômetro): 151118240902

Identificação do instrumento (válvula): VAL-157
