## RELATÓRIO DE INSPEÇÃO DE SEGURANÇA

# HAACKE EMPREENDIMENTOS IMOBILIARIOS LTDA

**TAG: TQ**      862

## INSPEÇÃO EM VASO DE PRESSÃO

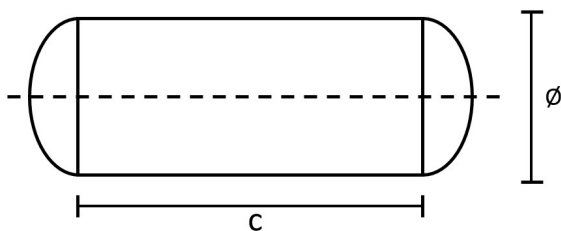
**ESQUEMA**

Dimensões do vaso: Ø943 X 1518 mm

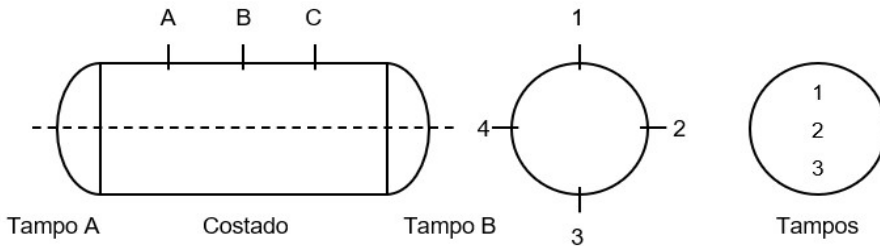
**MEDIÇÕES DE ESPESSURA POR ULTRA-SOM:**

Costado				Tampos	
Pontos	A	B	C	A	B
1					
2					
3					
4

**OBSERVAÇÕES:** Características do tanque: CILÍNDRICO VERTICAL  
 Localização do tanque: SUPERFÍCIE  
 Aparelho de medição utilizado: GM-100

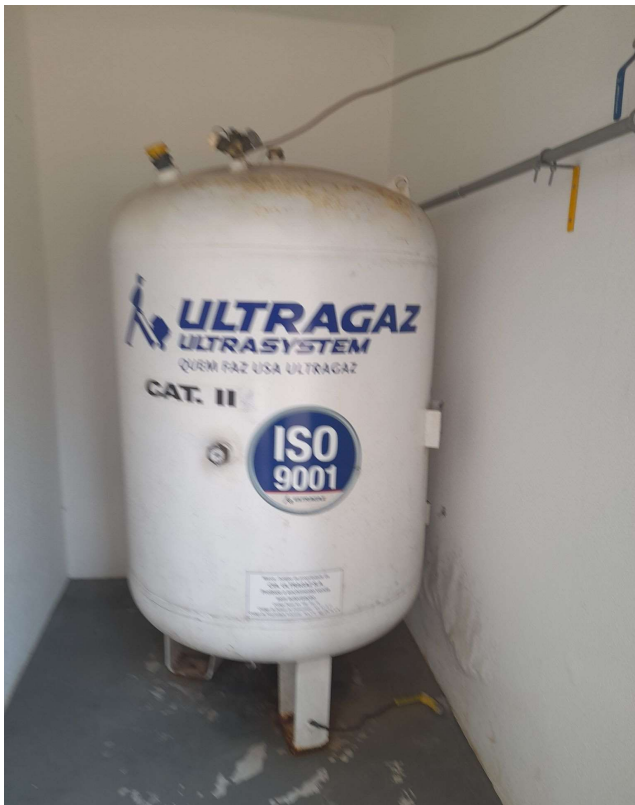
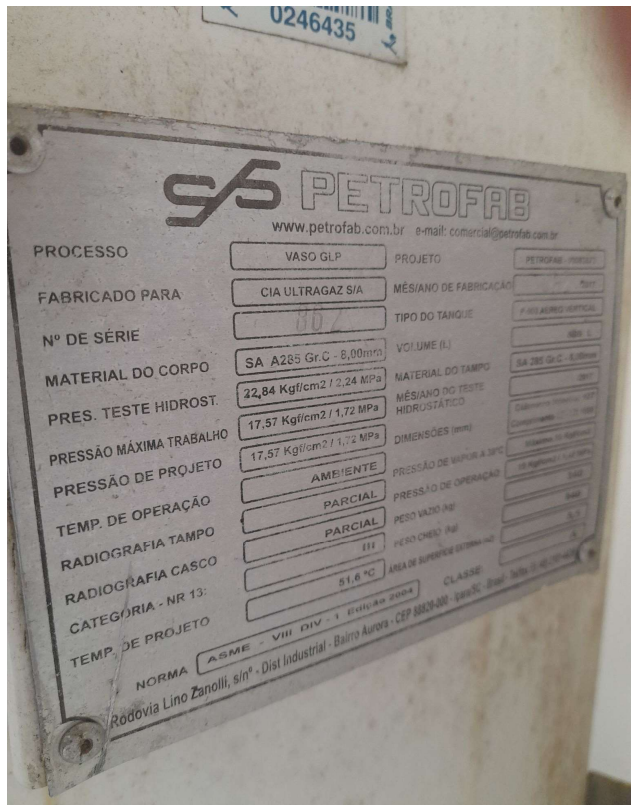
Foto 01 – Ativo  
 Foto 02 – Placa de identificação original  
 Foto 03 – Adesivo de categoria

Tanque em boas condições. Apto para operação.

**RECOMENDAÇÕES E PROVIDÊNCIAS NECESSÁRIAS:** Recomenda-se pintura, vaso possui pontos de corrosão. Adesivo de categoria incorreto, trocar por categoria III.

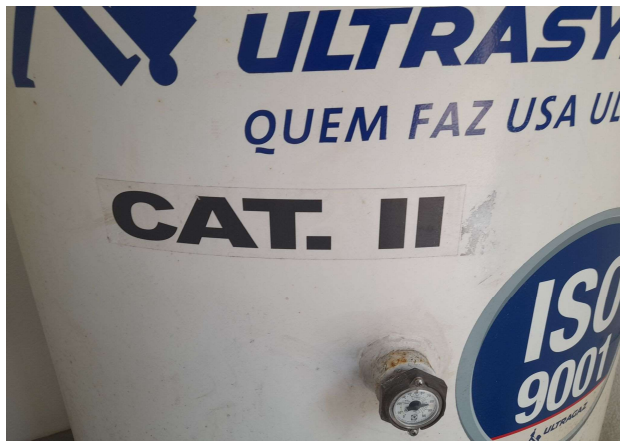
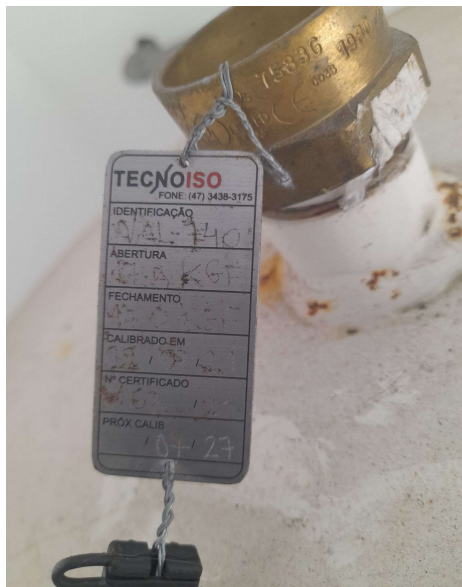
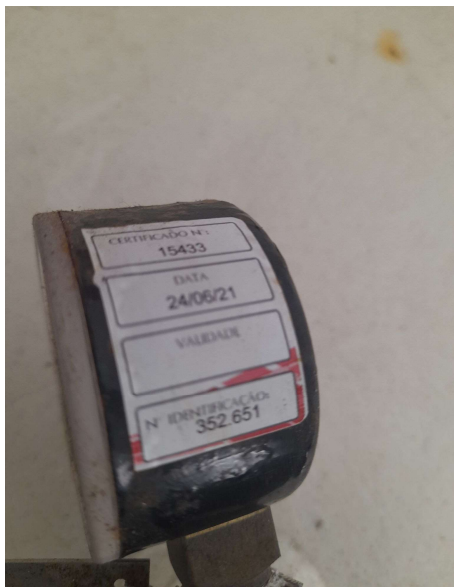
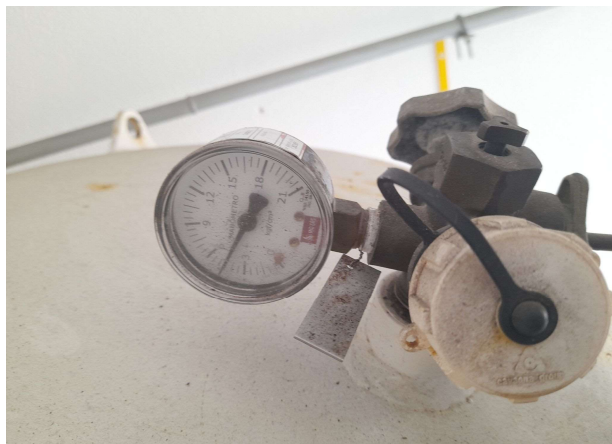
Foto 04 - Válvula de segurança  
 Foto 05 - Manômetro  
 Foto 06 - Manômetro id

Identificação do instrumento (manômetro): 352651

Identificação do instrumento (válvula): VAL-740
