## RELATÓRIO DE INSPEÇÃO DE SEGURANÇA

### CONDOMINIO LIFE RESIDENCE

## INSPEÇÃO EM VASO DE PRESSÃO

<b>RELATÓRIO DE INSPEÇÃO DE VASO DE PRESSÃO CONFORME NR-13</b>	Código: RG-CO.52.08 Revisão: 03 Página: 1/5
---	--	---

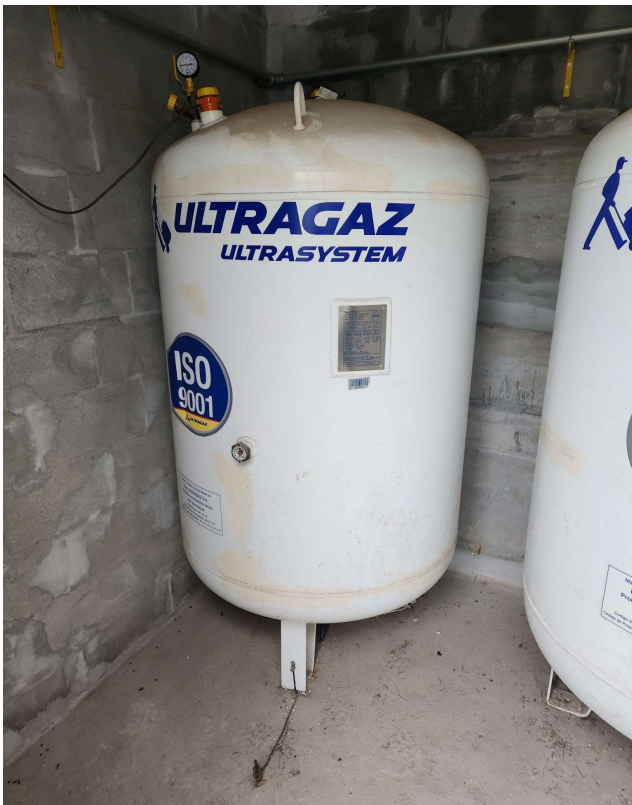
Tanque em boas condições. Apto para operação.

Foto 01 – Ativo  
 Foto 02 – Placa de identificação original  
 Foto 03 – Válvula de segurança

**RECOMENDAÇÕES E PROVIDÊNCIAS NECESSÁRIAS:** Instalar adesivo de categoria no tanque - cat III.

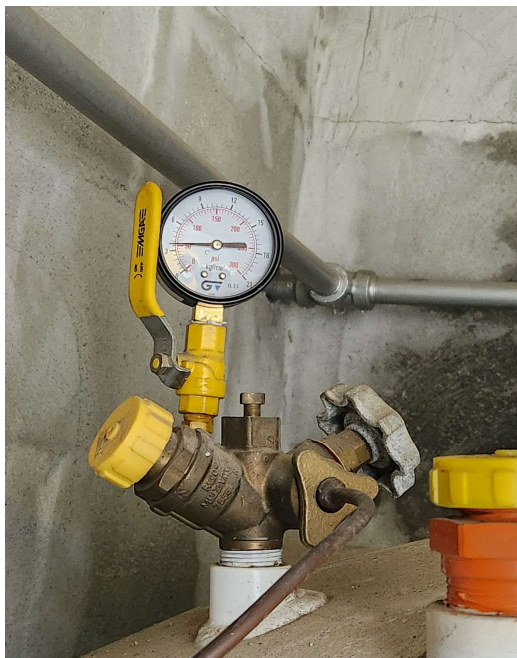
Foto 04 - Manômetro  
 Foto 05 - Manômetro id
