RELATÓRIO DE INSPEÇÃO DE SEGURANÇA

CAMBARA SA PRODUTOS FLORESTAIS

TAG: TQ 10885

INSPEÇÃO EM VASO DE PRESSÃO

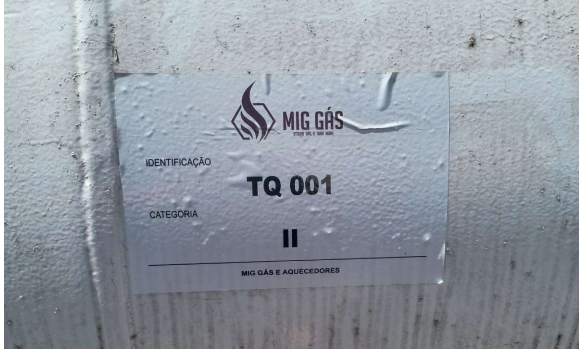
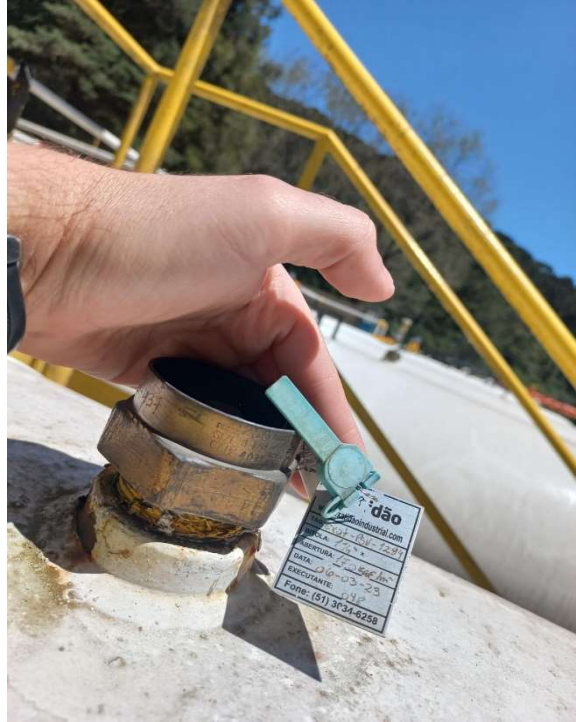
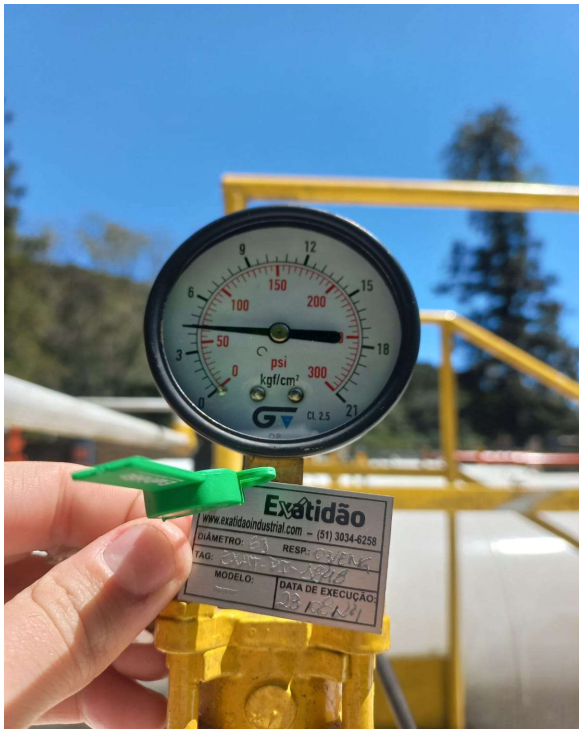
Foto 04 - Válvula de segurança
Foto 05 - Manômetro

Identificação do instrumento (manômetro): PI-1848

Identificação do instrumento (válvula): PSV-1294
