RELATÓRIO DE INSPEÇÃO DE SEGURANÇA

CONDOMINIO EDIFICIO AGUAS DO IGUASSU

TAG: TQ 141913

INSPEÇÃO EM VASO DE PRESSÃO

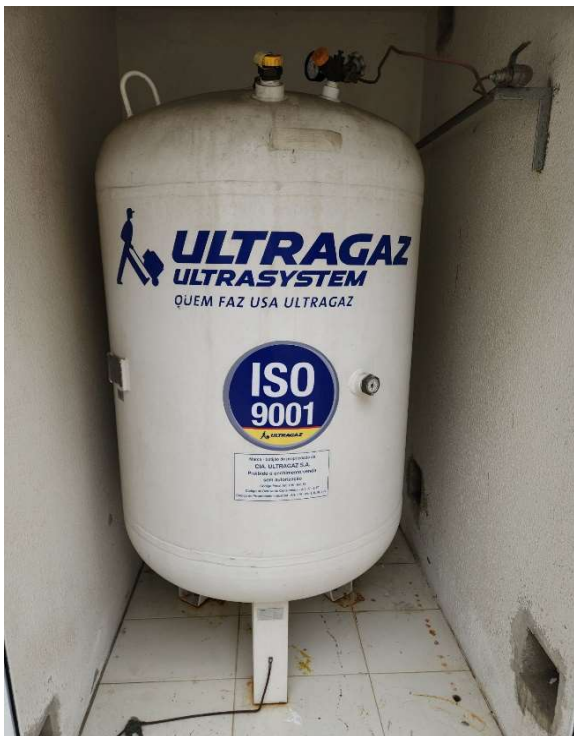
Foto 01 – Ativo
 Foto 02 – Placa de identificação original

Tanque em boas condições. Apto para operação.

RECOMENDAÇÕES E PROVIDÊNCIAS NECESSÁRIAS: Instalar adesivo de categoria.

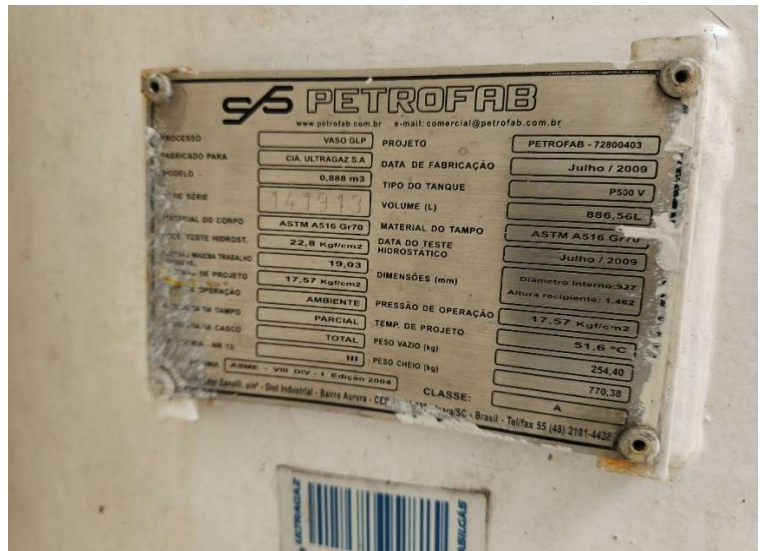
Fabricante: Petrofab
Número de identificação: 141913
Ano de fabricação: 2009
Pressão máxima de trabalho admissível: 19,03 kgf/cm²
Pressão de prova hidrostática: 22,8 kgf/cm²
Código de projeto: ASME VIII DIV.01
Capacidade: 1000 L

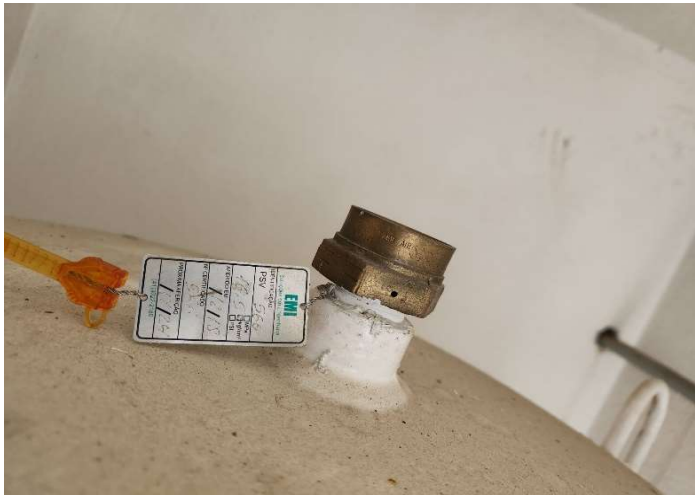
Foto 03 - Válvula de segurança
 Foto 04 - Manômetro
 Foto 05 - Manômetro id

Identificação do instrumento (válvula): PSV-566

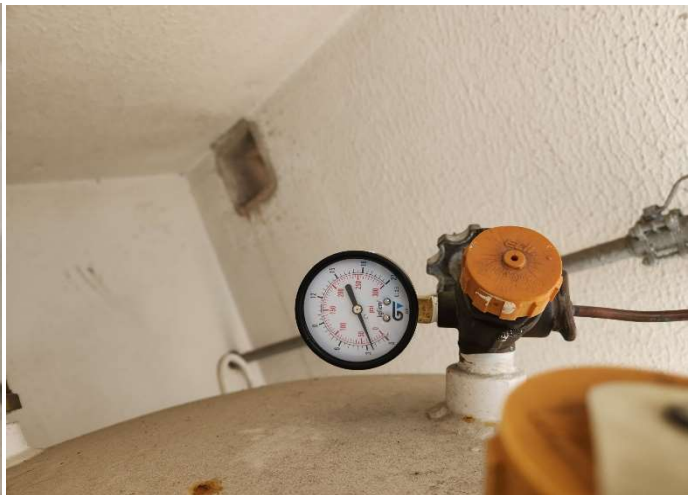
Identificação do instrumento (manômetro): 15159240902
