RELATÓRIO DE INSPEÇÃO DE SEGURANÇA

CONDOMINIO EDIFICIO CAMBORIU VILLAGE II

INSPEÇÃO EM VASO DE PRESSÃO

Em cumprimento a Norma Regulamentadora NR-13 – "Caldeiras e Vasos de Pressão", PORTARIA Nº 1.846, DE 1º DE JULHO de 2022, do Ministério do Trabalho – MT, foi concluída na data de 18 de Setembro de 2024, onde foi realizada a Inspeção periódica de Segurança no tanque de GLP, Série: TQ 25, instalado na empresa CONDOMINIO EDIFICIO CAMBORIU VILLAGE II, localizada na RUA MARGINAL OESTE, 1770 - MONTE ALEGRE - CAMBORIÚ - SC.

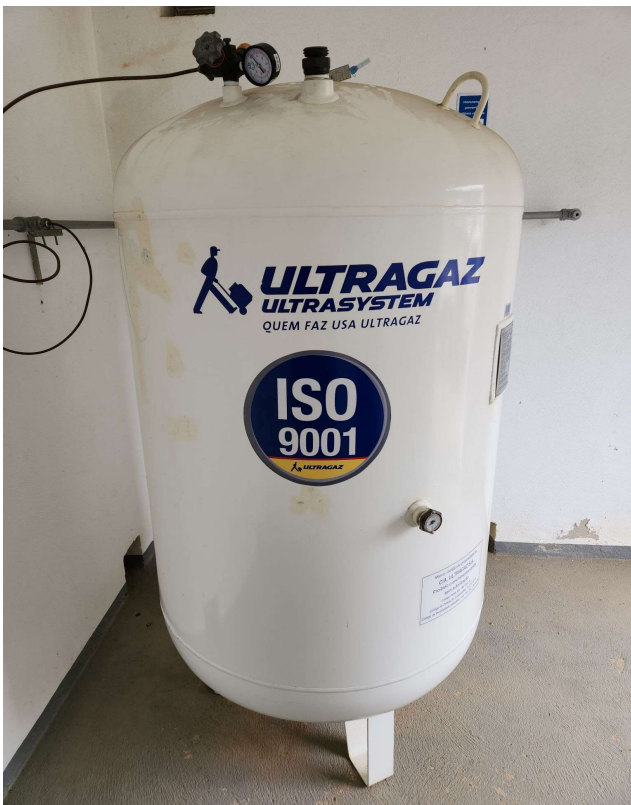
Foto 01 – Ativo
 Foto 02 – Placa de identificação original

Tanque em boas condições. Apto para operação.

RECOMENDAÇÕES E PROVIDÊNCIAS NECESSÁRIAS: Instalar adesivo de categoria - cat III

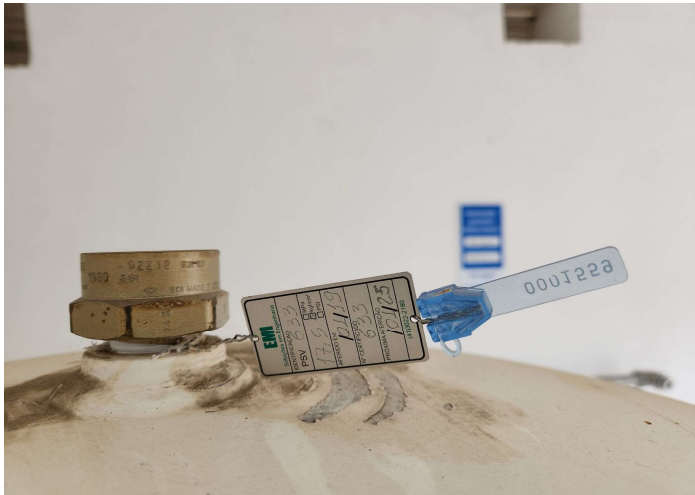
Foto 03 - Válvula de segurança
 Foto 04 - Manômetro
 Foto 05 - Manômetro id

Identificação do instrumento (válvula): PSV-633

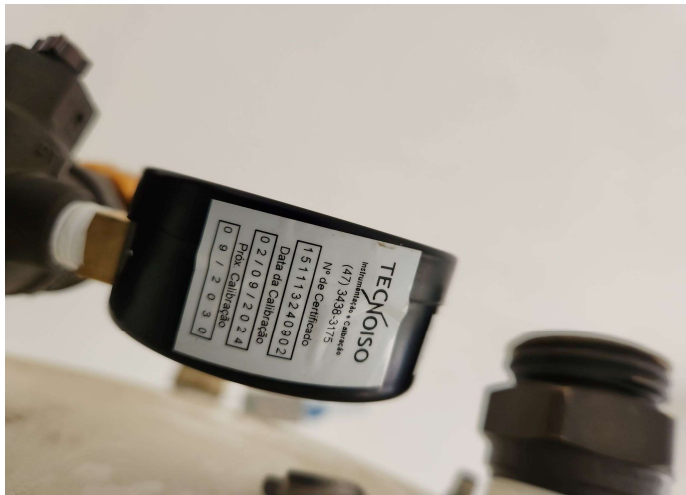
Identificação do instrumento (manômetro): 15111340902
