RELATÓRIO DE INSPEÇÃO DE SEGURANÇA

CONDOMINIO EDIFICIO RESIDENCIAL E COMERCIAL TORRE DE MÔNACO

TAG: TQ 47

INSPEÇÃO EM VASO DE PRESSÃO

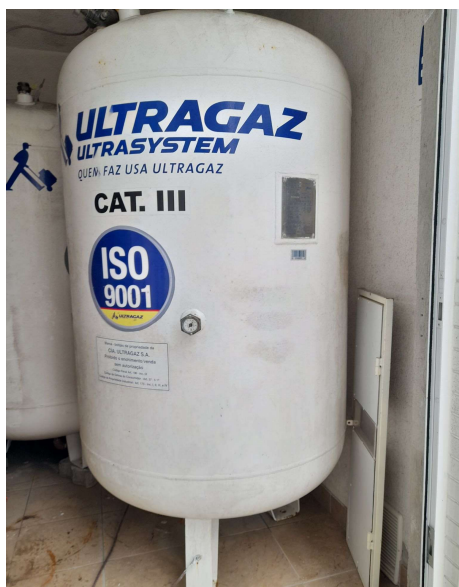
Tanque em boas condições. Apto para operação.

Foto 01 – Ativo
 Foto 02 – Placa de identificação original
 Foto 03 - Adesivo de categoria

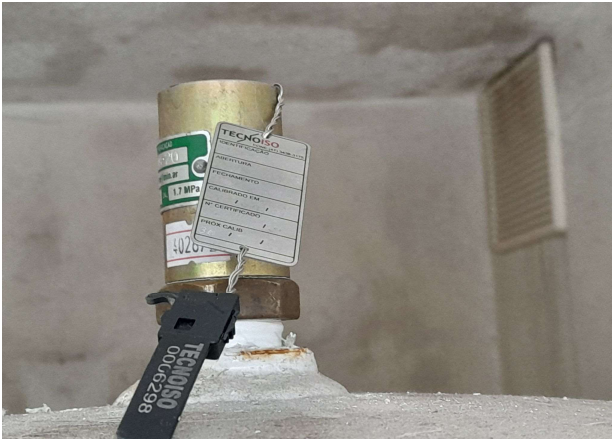
Foto 04 - Válvula de segurança
 Foto 05 - Válvula de segurança ID
 Foto 06 - Manômetro
 Foto 07 - Manômetro id
