RELATÓRIO DE INSPEÇÃO DE SEGURANÇA

CONDOMINIO EDIFICIO RIO SIENA RESIDENCE

TAG: TQ 9

INSPEÇÃO EM VASO DE PRESSÃO

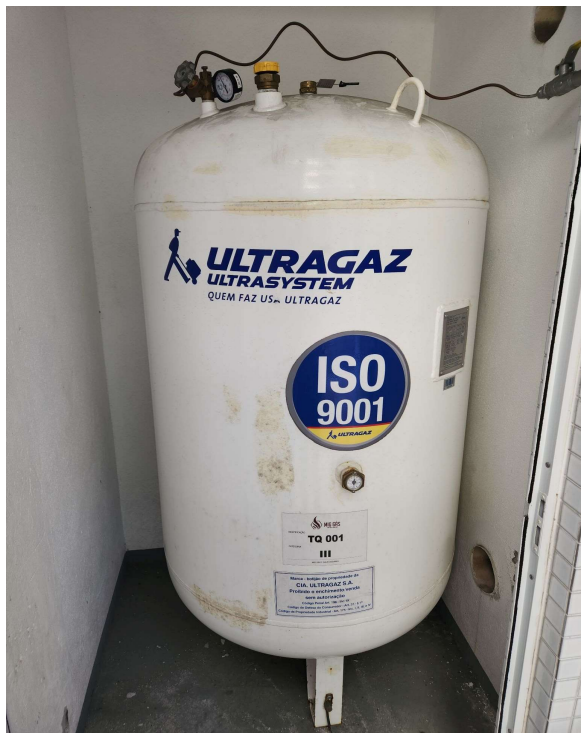
Foto 01 – Ativo
 Foto 02 – Placa de identificação original
 Foto 03 – Adesivo de categoria

Tanque em boas condições. Apto para operação.

RECOMENDAÇÕES E PROVIDÊNCIAS NECESSÁRIAS: Instalar adesivo de categoria - cat III.

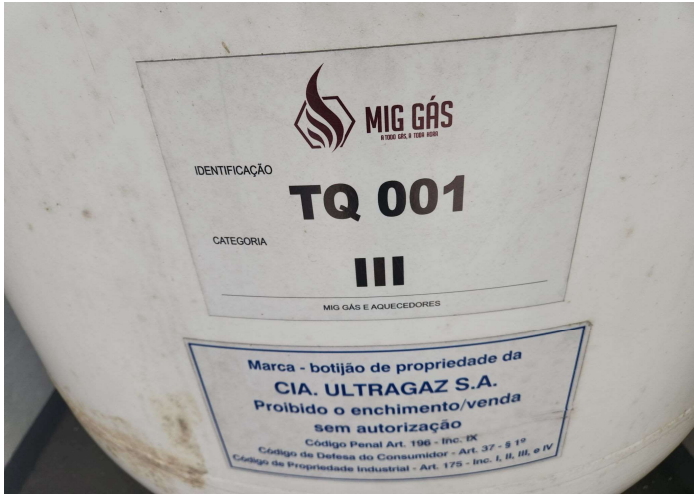
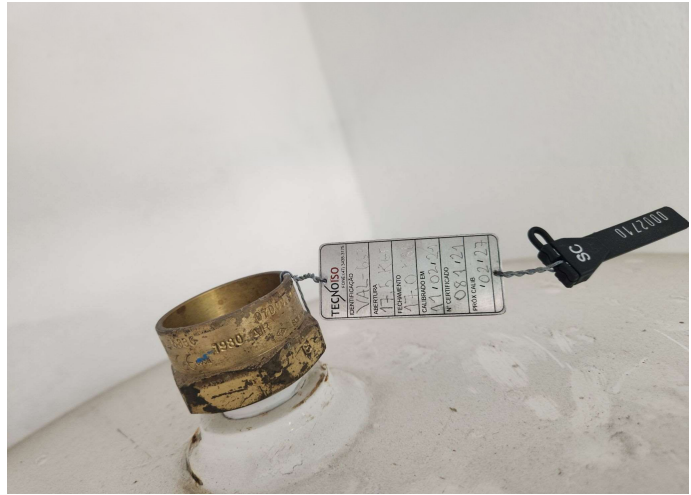
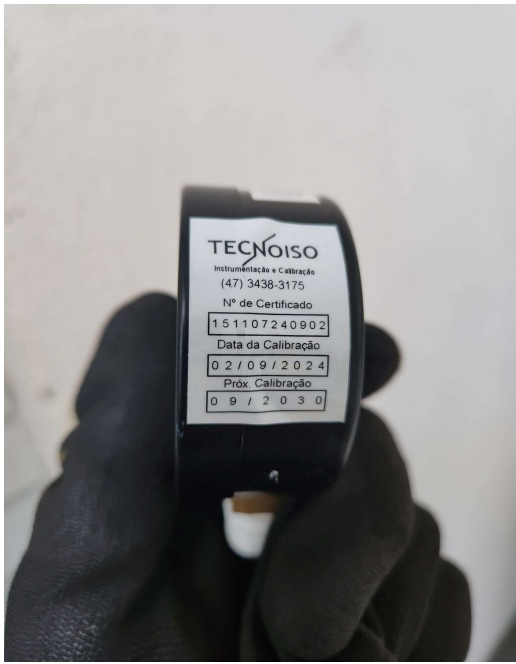
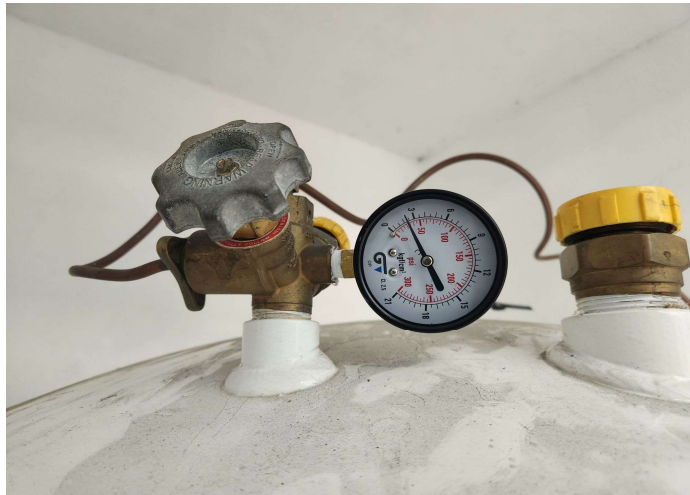
Foto 04 - Válvula de segurança
 Foto 05 - Manômetro
 Foto 06 - Manômetro id

Identificação do instrumento (manômetro): 151107240902

Identificação do instrumento (válvula): VAL-633
