RELATÓRIO DE INSPEÇÃO DE SEGURANÇA

CONDOMINIO EDIFICIO ITAMARACA

TAG: TQ 87683

INSPEÇÃO EM VASO DE PRESSÃO

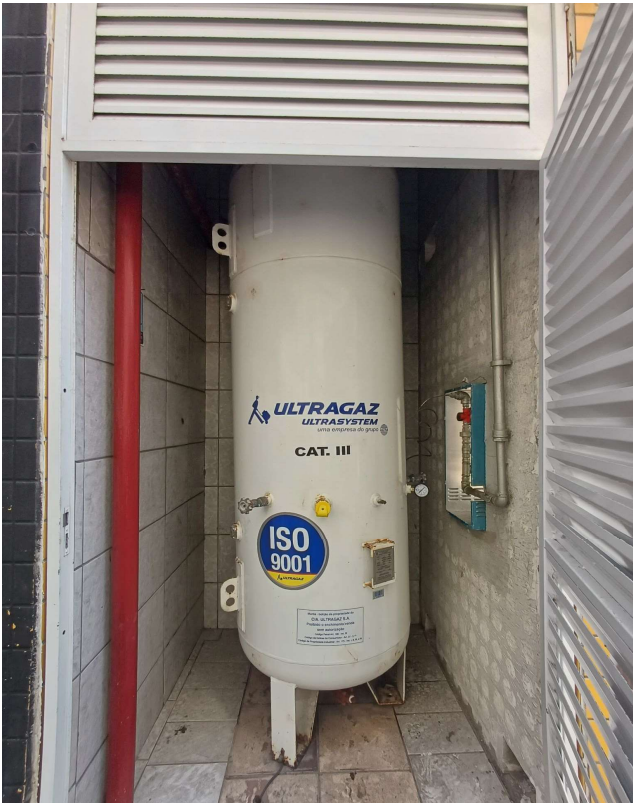
Foto 01 – Ativo
 Foto 02 – Placa de identificação original
 Foto 03 – Adesivo de categoria

Tanque em boas condições. Apto para operação.
