RELATÓRIO DE INSPEÇÃO DE SEGURANÇA

CONDOMINIO RESIDENCIAL ILSE SCHAFFER

TAG: TQ 142644

INSPEÇÃO EM VASO DE PRESSÃO

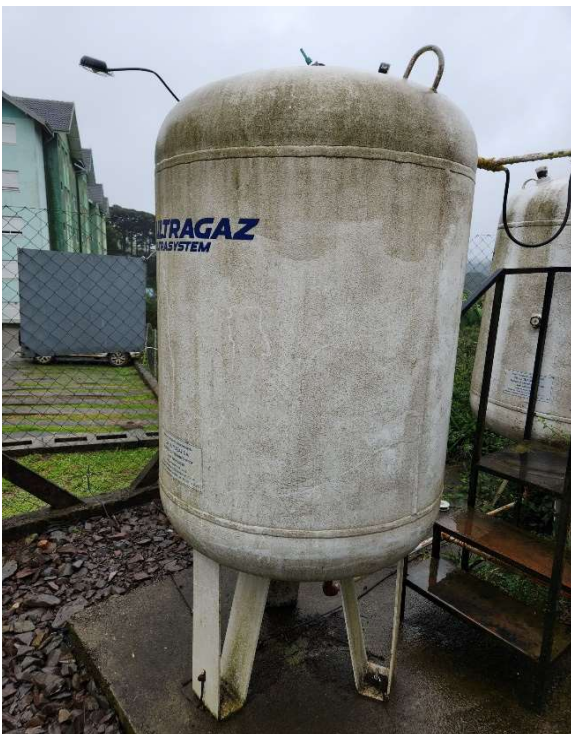
Foto 01 – Ativo

Tanque em boas condições. Apto para operação.

RECOMENDAÇÕES E PROVIDÊNCIAS NECESSÁRIAS: Instalar adesivo de categoria - cat III.

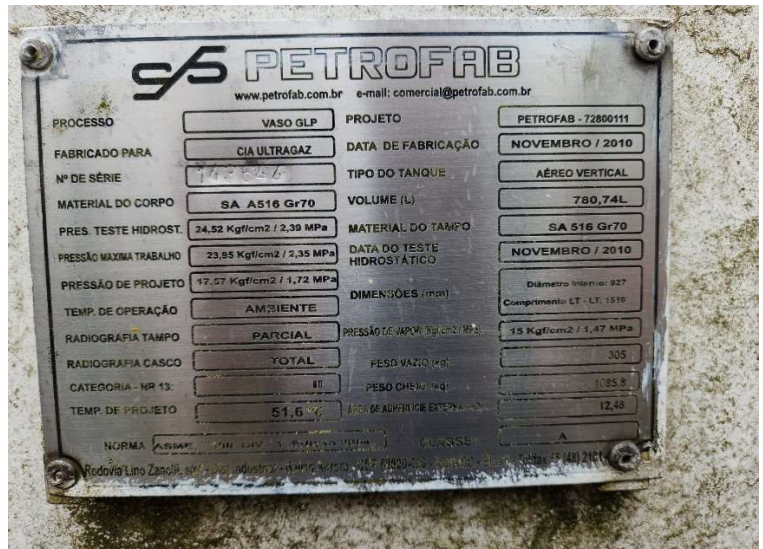
Foto 02 – Placa de identificação original

Fabricante: Petrofab
Número de identificação: 142644
Ano de fabricação: 2010
Pressão máxima de trabalho admissível: 23,95 kgf/cm²
Pressão de prova hidrostática: 24,52 kgf/cm²
Código de projeto: ASME VIII DIV.01
Capacidade: 1000 L

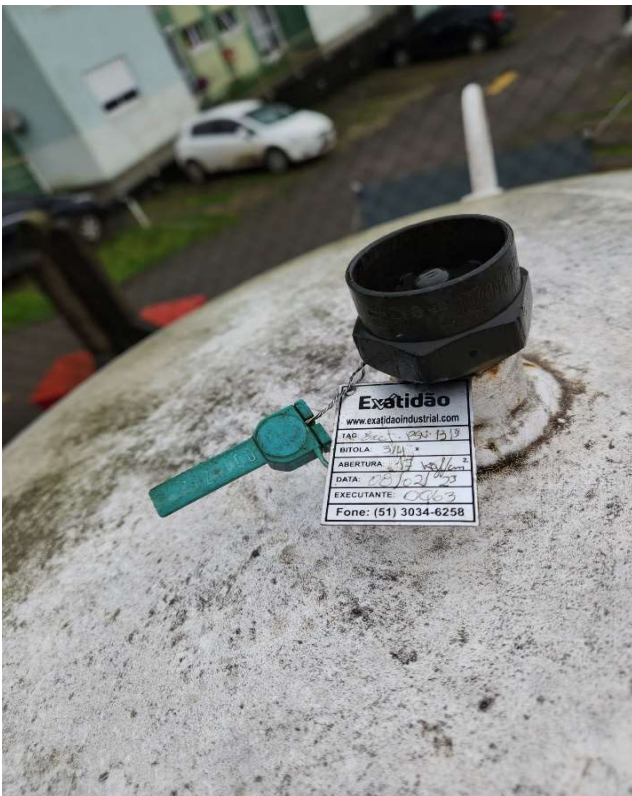
Foto 03 - Válvula de segurança

Identificação do instrumento (válvula): PSV-1319

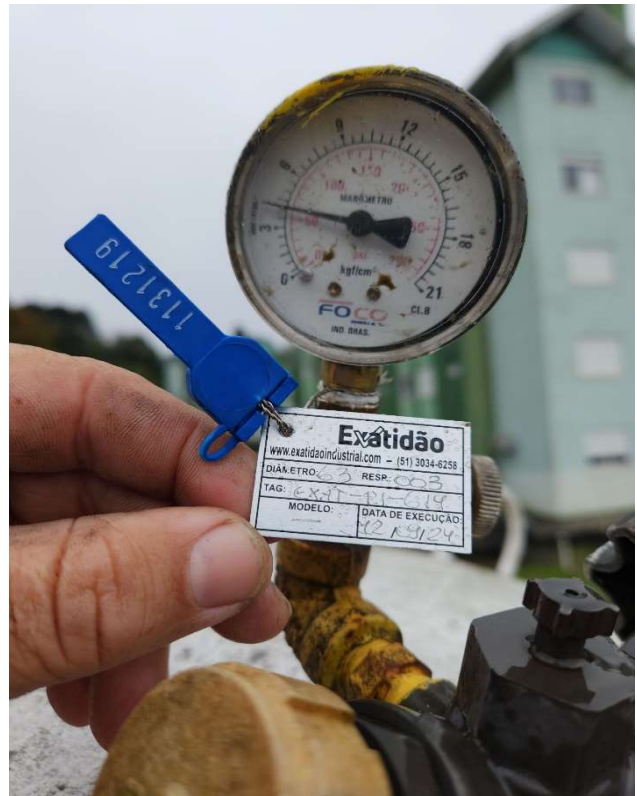
Foto 04 - Manômetro

Identificação do instrumento (manômetro): PI-614
