RELATÓRIO DE INSPEÇÃO DE SEGURANÇA

EDIFICIO DOLCE VITA

TAG: TQ 776

INSPEÇÃO EM VASO DE PRESSÃO

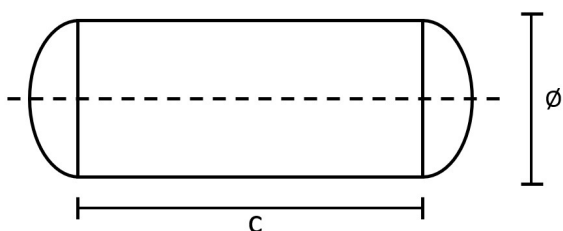
ESQUEMA

Dimensões do vaso: Ø950,4 X 1656 mm

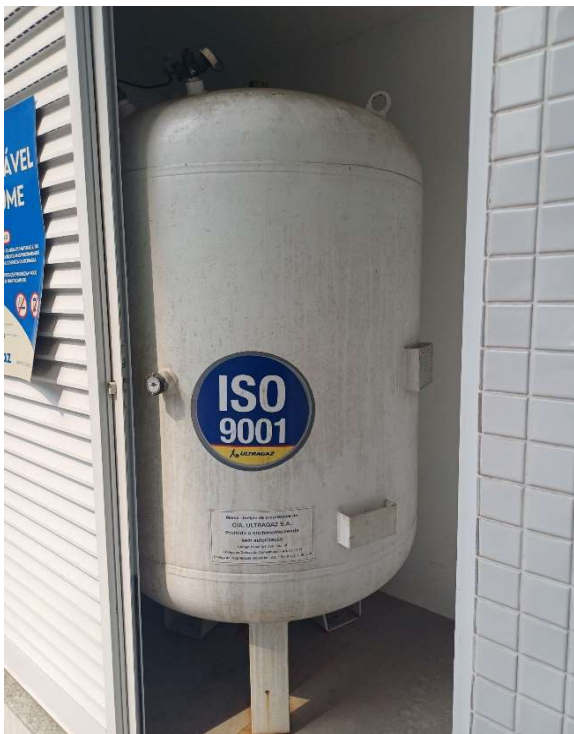
Foto 01 – Ativo
Foto 02 – Placa de identificação original

RECOMENDAÇÕES E PROVIDÊNCIAS NECESSÁRIAS: Instalar adesivo de categoria - cat III

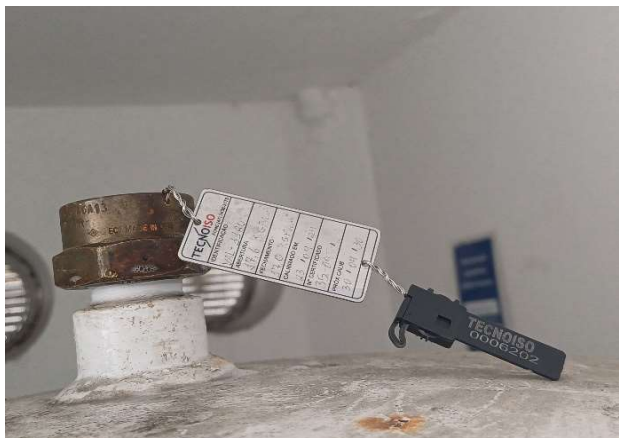
Foto 03 - Válvula de segurança
Foto 04 - Manômetro
Foto 05 - Manômetro id
