RELATÓRIO DE INSPEÇÃO DE SEGURANÇA

EDIFÍCIO RESIDENCIAL ALAMEDA WALTER B ORGES

TAG: TQ 93

INSPEÇÃO EM VASO DE PRESSÃO

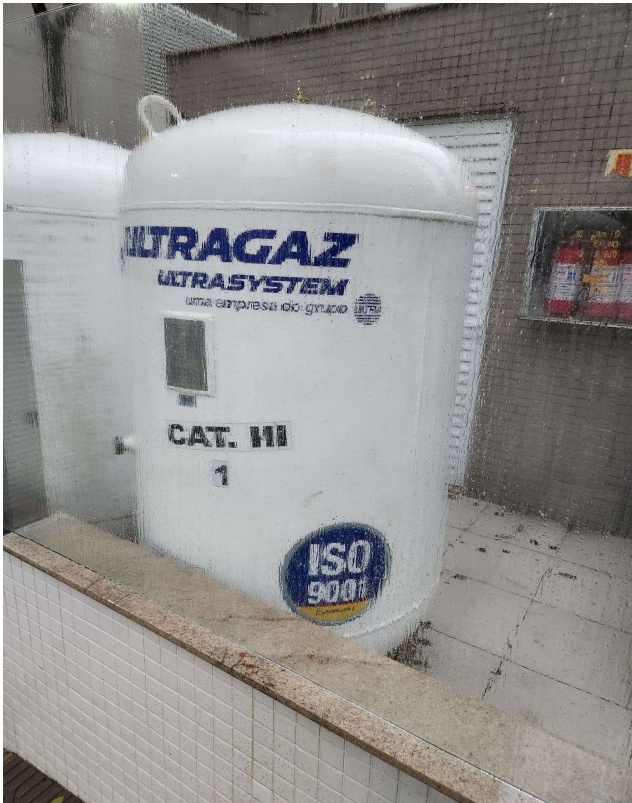
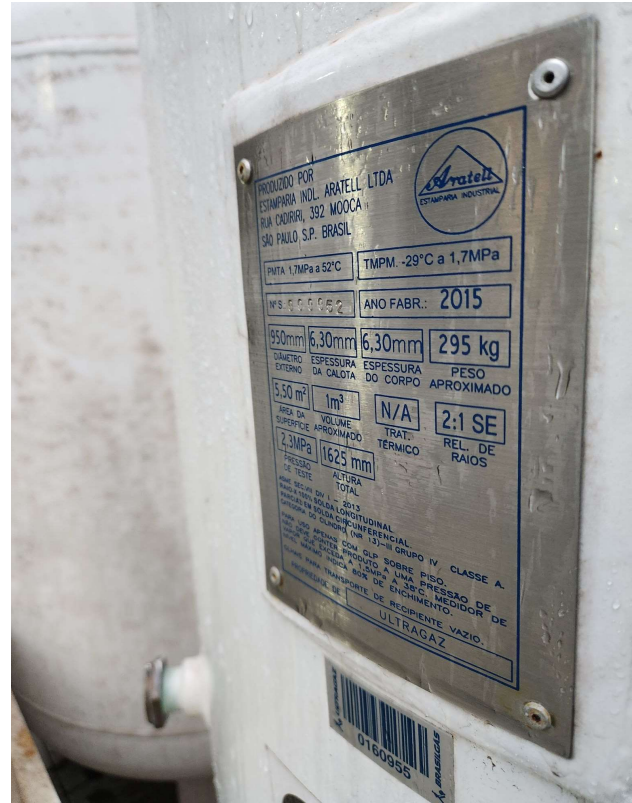
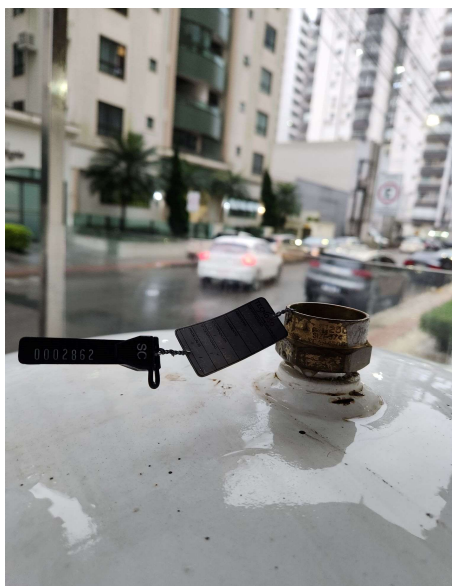
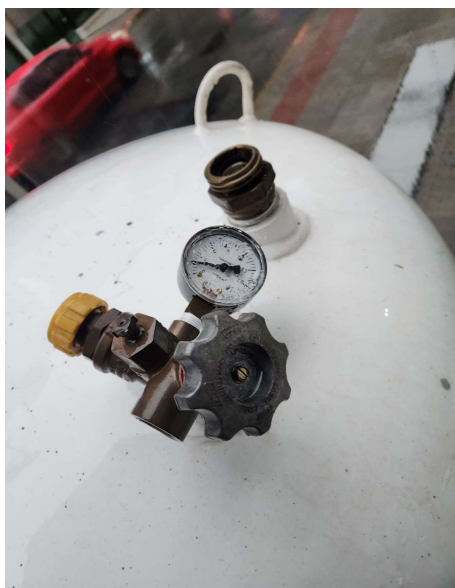
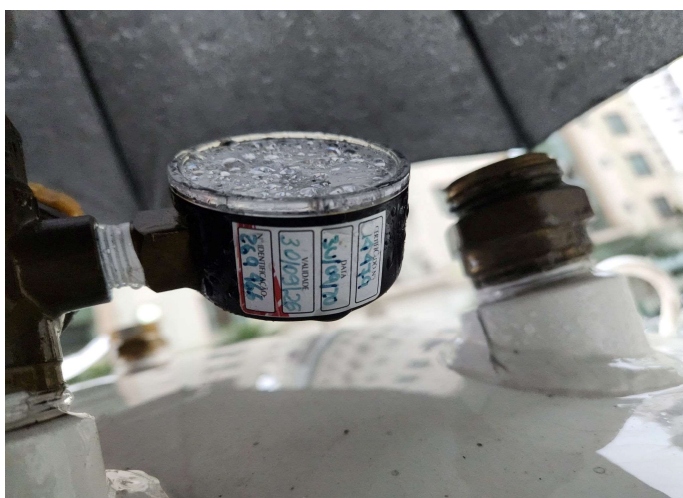
FOTOS:

Tanque em boas condições. Apto para operação. Central desmontada.

Foto 01 – Ativo
 Foto 02 – Placa de identificação original 1
 Foto 03 – Adesivo de categoria

Foto 04 - Válvula de segurança
 Foto 05 - Manômetro
 Foto 06 - Manômetro id

RECOMENDAÇÕES E PROVIDÊNCIAS NECESSÁRIAS: Recolher tanques, central desmontada.
