RELATÓRIO DE INSPEÇÃO DE SEGURANÇA

TAG: TQ 143687

INSPEÇÃO EM VASO DE PRESSÃO

Em cumprimento a Norma Regulamentadora NR-13 – "Caldeiras e Vasos de Pressão", PORTARIA Nº 1.846, DE 1º DE JULHO de 2022, do Ministério do Trabalho – MT, foi concluída na data de 01 de Novembro de 2023, onde foi realizada a Inspeção periódica de Segurança no tanque de GLP, Série: TQ 143687, instalado na empresa BRAZCO SOLUCOES EM REFRIGERACAO LTDA EPP, localizada na R SÃO PEDRO, 1403 - SÃO PEDRO - GUABIRUBA - SC.

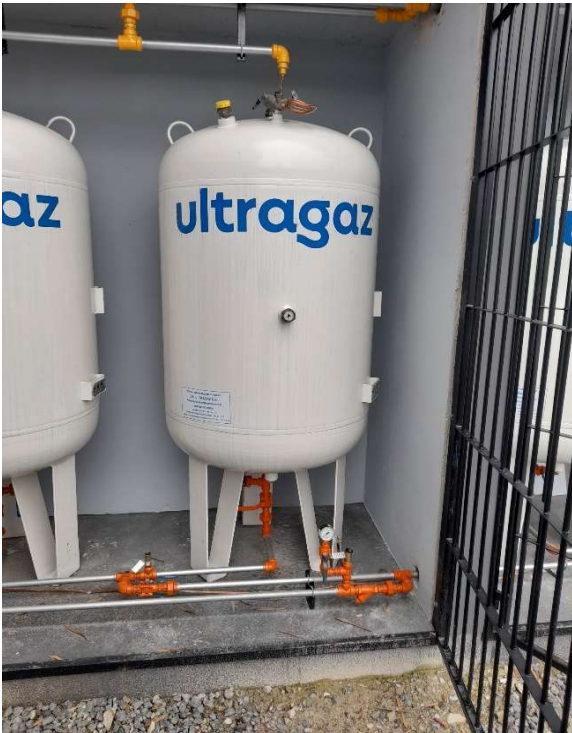
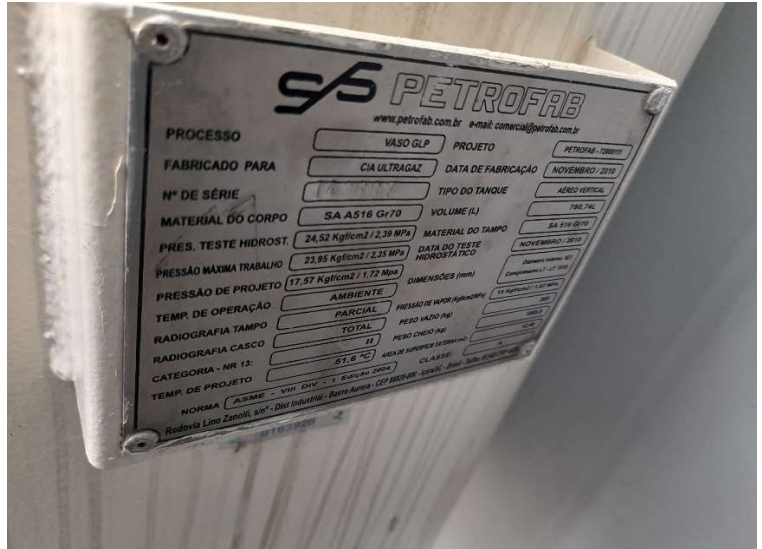
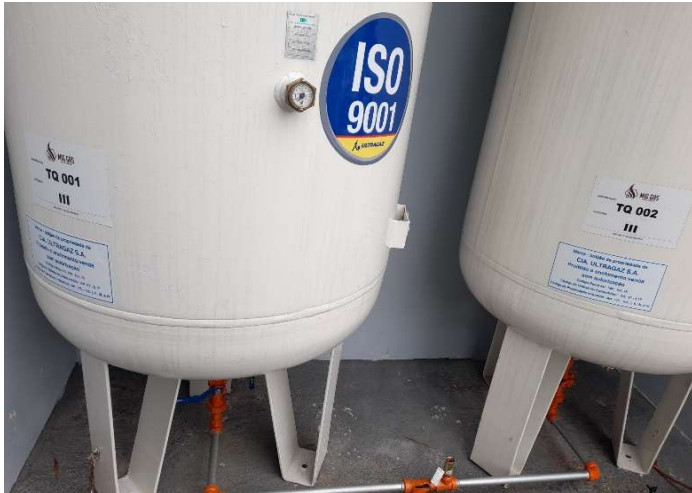
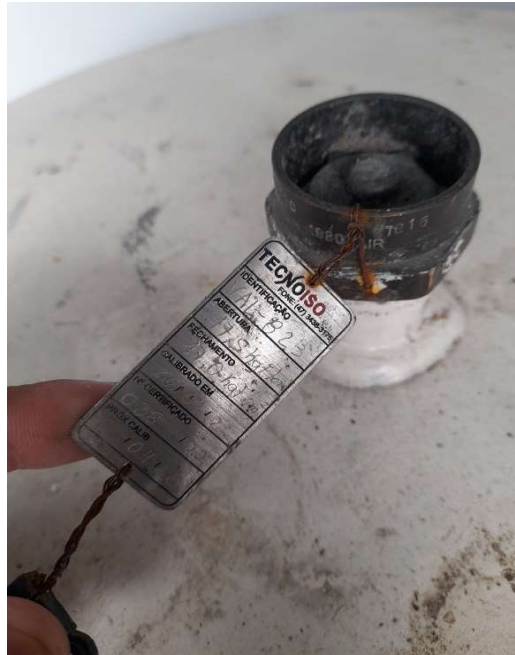
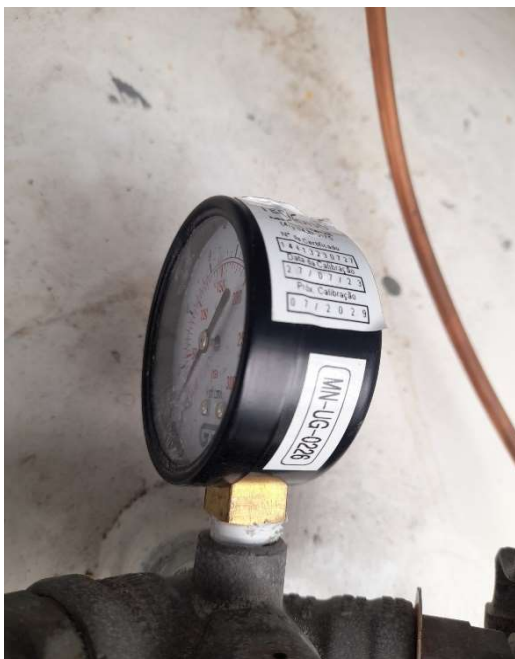
FOTOS:

Tanque em boas condições. Apto para operação.

Foto 01 – Ativo
 Foto 02 – Placa de identificação original
 Foto 03 - Adesivo de categoria

Foto 04 - Válvula de segurança
 Foto 05 - Manômetro
