RELATÓRIO DE INSPEÇÃO DE SEGURANÇA

MENNO EQUIPAMENTOS PARA ESCRITORIO LTDA

TAG: TQ 17977

INSPEÇÃO EM VASO DE PRESSÃO

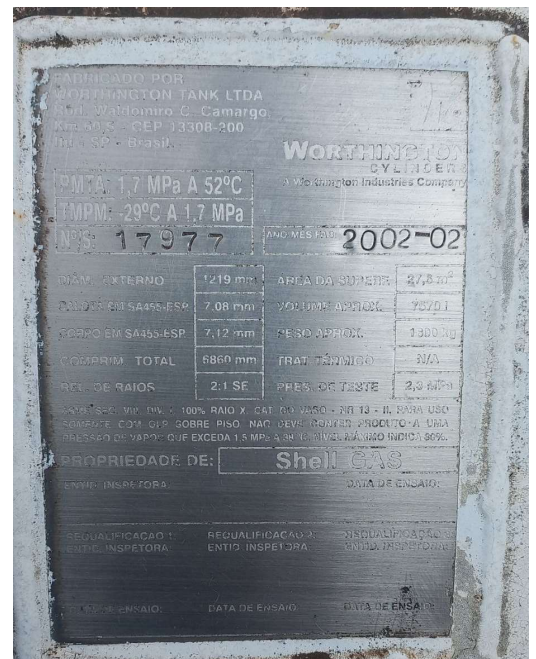
Foto 02 – Placa de identificação original

Fabricante: Worthington
Número de identificação: 17977
Ano de fabricação: 2002
Pressão máxima de trabalho admissível: 1,7 MPa
Pressão de prova hidrostática: 2,3 MPa
Código de projeto: ASME VIII DIV.01
Capacidade: 7570 L

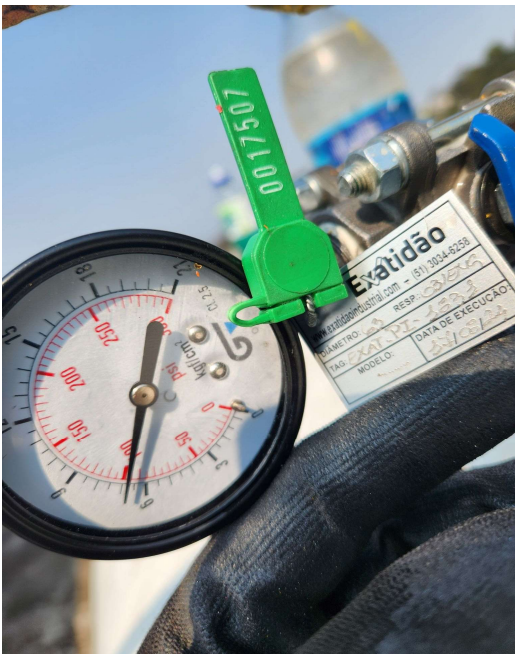
Foto 04 - Válvula de segurança

Identificação do instrumento (válvula): PSV-1188

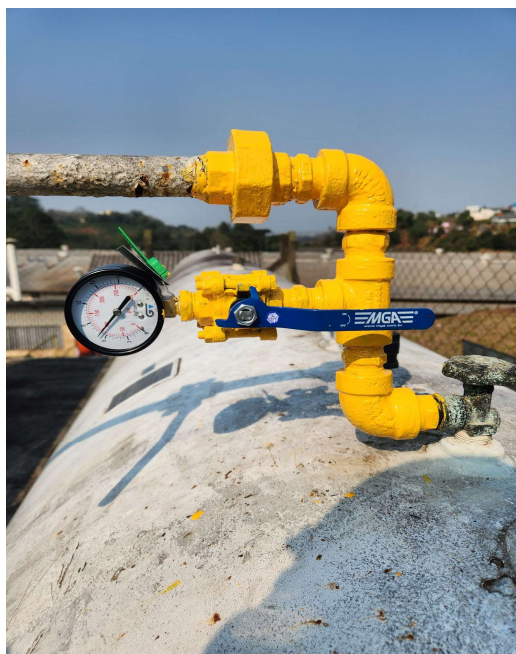
Foto 05 - Manômetro

Identificação do instrumento (manômetro): PI-1831

RECOMENDAÇÕES E PROVIDÊNCIAS NECESSÁRIAS: Tanque com pontos de pintura descascando - recomenda-se verificar. Tubulação com muitos pontos sem pintura - recomenda-se pintura. Necessário trocar manômetro, calibração com prazo máximo excedido.
